EKSPERTYZA BUDOWLANA W ZAKRESIE:

wzmocnienia konstrukcji stropodachu nad salą widowiskową
wymiany stropodachu nad częścią techniczno-gosp.
regeneracji struktur murowych
osuszenia ścian piwnicy

Obiekt: Ząbkowicki Ośrodek Kultury
Rynek 24, 57-200 Ząbkowice Śląskie

Wrocław, czerwiec 2007

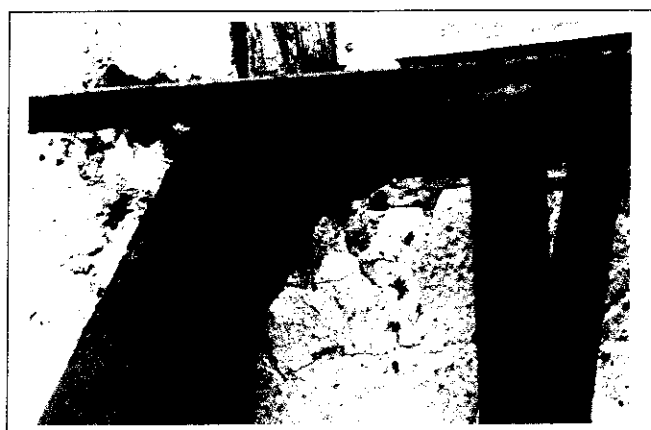
Z dachu nad częścią kinową istnieją schody umożliwiające dostęp na górne partie sceny. Schody są mocowane do ściany szczytowej. Mocowanie uległo korozji, miejsca podparcie są nieszczelne, uszkodzone i są przyczyną niekontrolowanych start ciepła oraz zawilgacają i wpływają destrukcyjnie na mur (fot 8,9,10).

Fot 9 i 10 Widok skorodowanych miejsc oparcia schodów na ścianie sceny

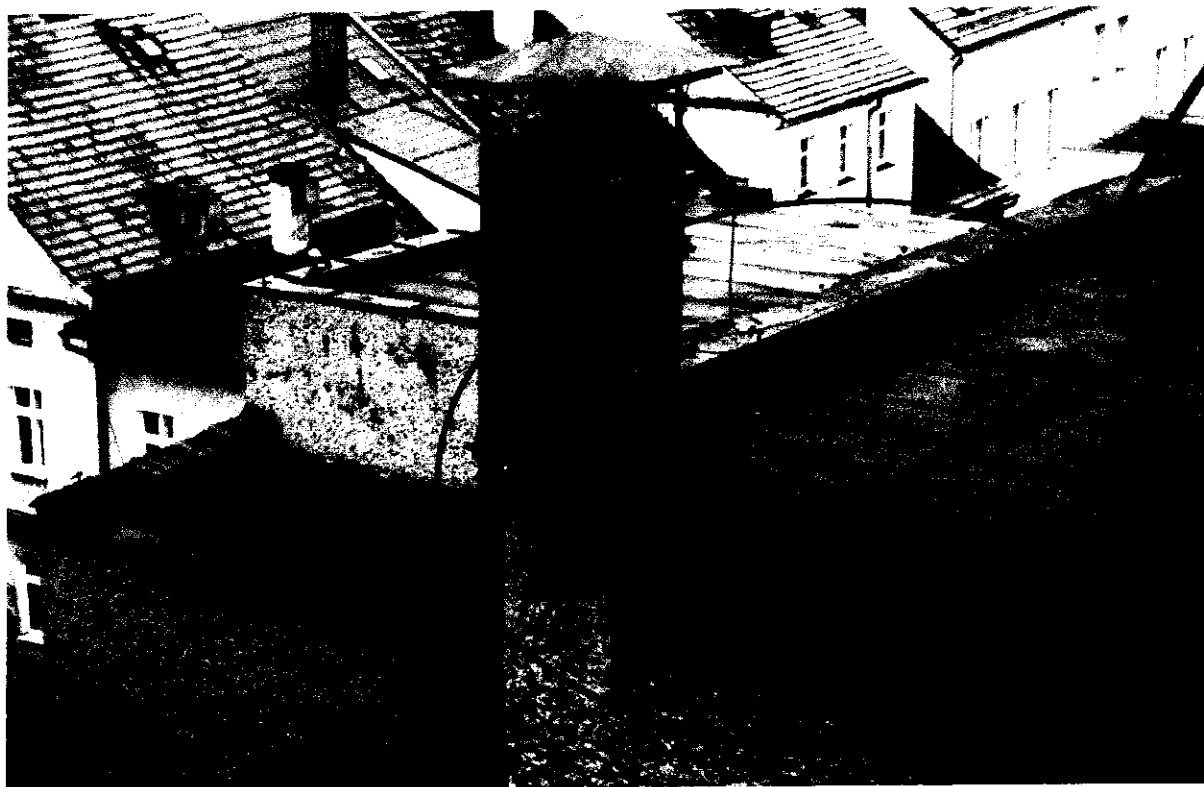
W dniu 8 czerwca dokonano ponownych oględzin dachu nad zapleczem sceny i stwierdzono, że pokrycie dachu jest nieszczelne, obróbki blacharskie nie spełniają swoich funkcji, deski zwłaszcza skrajne i przy belkach konstrukcyjnych stropodachu (widok stropu od dołu fot.) skorodowane, deski skrajne bez wiatrownicy skorodowane i bez izolacji wodnej są poddawane stałemu zawilgoceniu. (fot.18).

Fot 18. W zaznaczonym obszarze - widok dachu nad zapleczem sceny

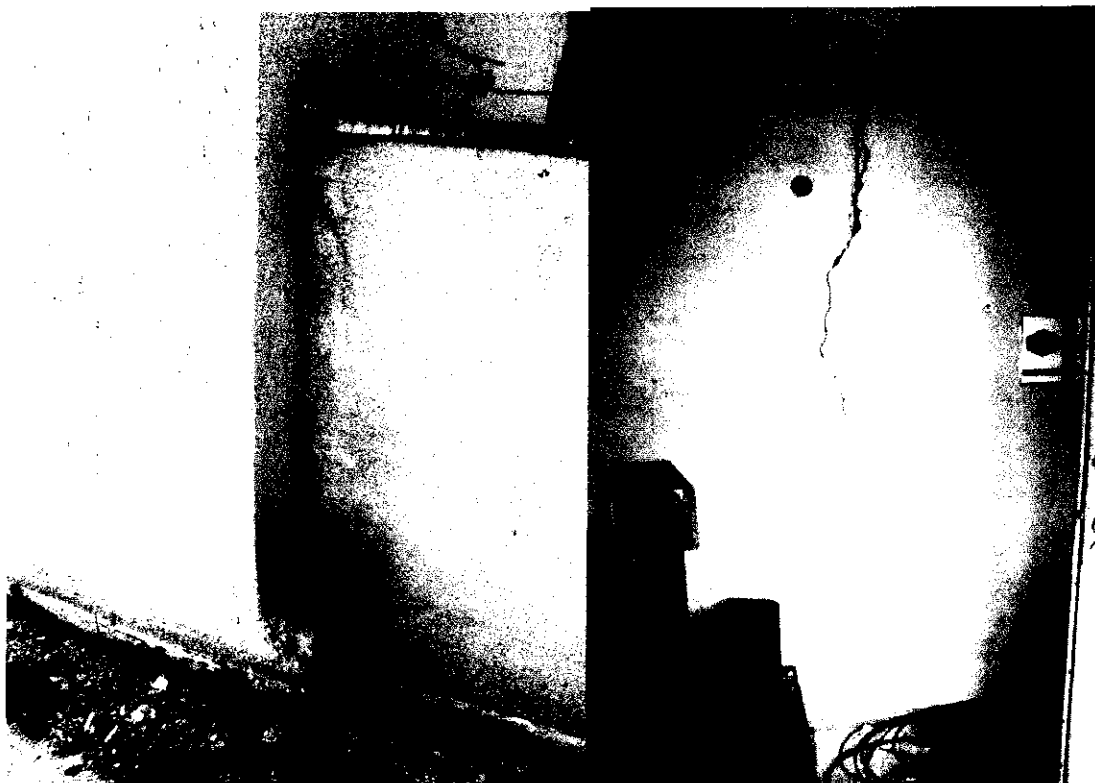
Fot. 22 Widok pęknięcia muru na dachu pomiędzy oraz przez strop na ostatniej kondygnacji zaplecza sceny (4).

Dach zaplecza sceny ze względu na korozję biologiczną wymaga wymiany. Należy wykonać nowy stropodach ocieplony, konieczne jest aby ściany powiązać wieńcem zwiększając sztywność układu. Ściany z cegły na ostatniej kondygnacji zarażone korozją biologiczną należy wymienić. Oszacowano, że korozją biologiczną objęty jest mur ostatniej kondygnacji na wysokość około 50 cm poniżej sufitu. Rzeczywistą wysokość należy podać po całościowym odslonięciu murów. Ilość muru do przemurowanie może ulec zmianie.

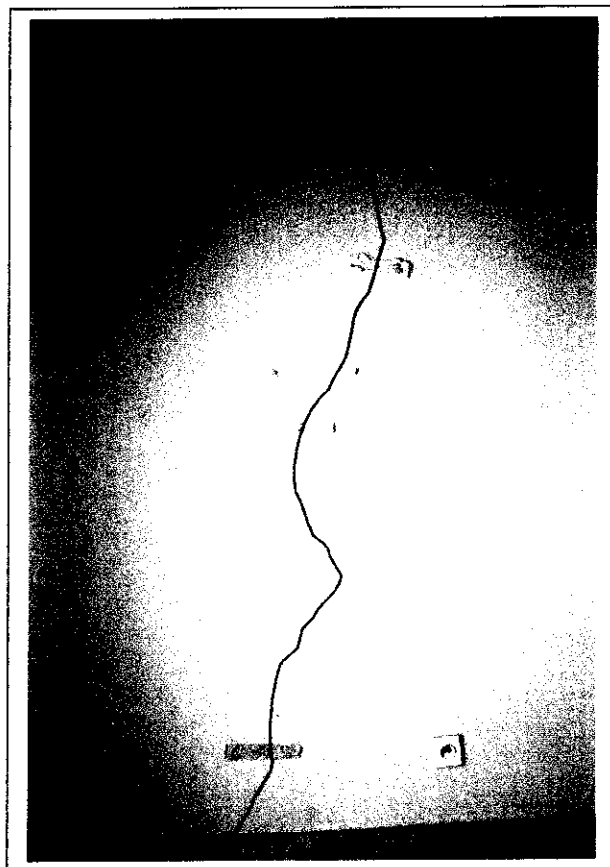
Fot. 24. Pęknięcie ściany przy klatce schodowej na pierwszym piętrze

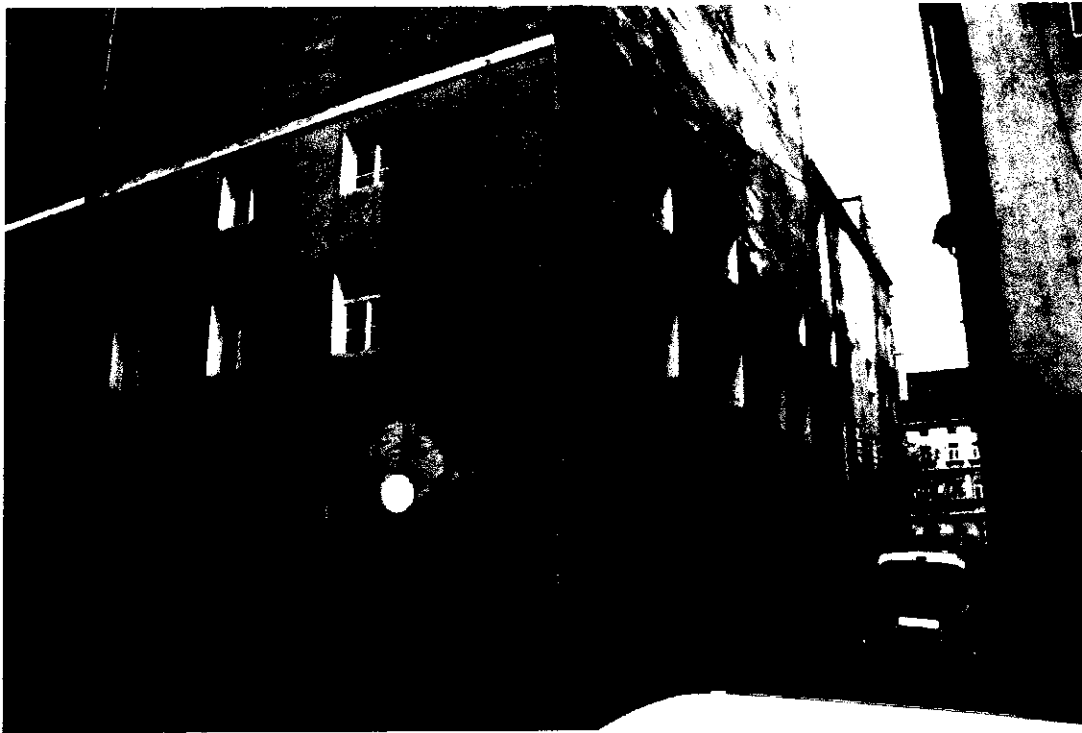
Występowanie zawilgocenia ścian fundamentowych, ścian piwnic oraz ścian parteru jest spowodowane brakiem skutecznej izolacji poziomej. Przez kapilary woda jest podciągana do góry w kapilarach dzięki napięciu powierzchniowemu molekuł wody w murze do wyższych kondygnacji. Im cieńsze są kapilary, tym większe jest ciśnienie i tym wyżej podnosi się woda. Woda i rozpuszczona w gruncie sól migrują w ścianach budynku dokonując destrukcji materiału tynków, murów i spoin. Wewnątrz ściany wykazują zawilgocenie do wysokości 2,2 m i wyżej

Fot. 24. Widok zawilgocenia ściany od strony ul. Ziębickiej

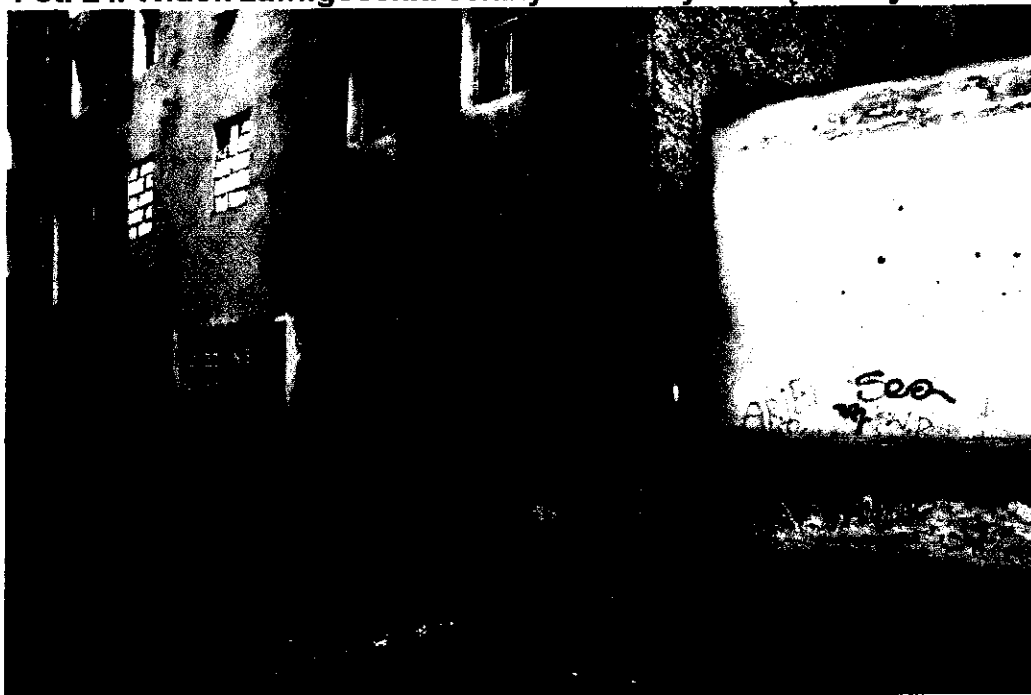
Fot. 25. Widok zawilgocenia ściany od strony ul. Poprzecznej

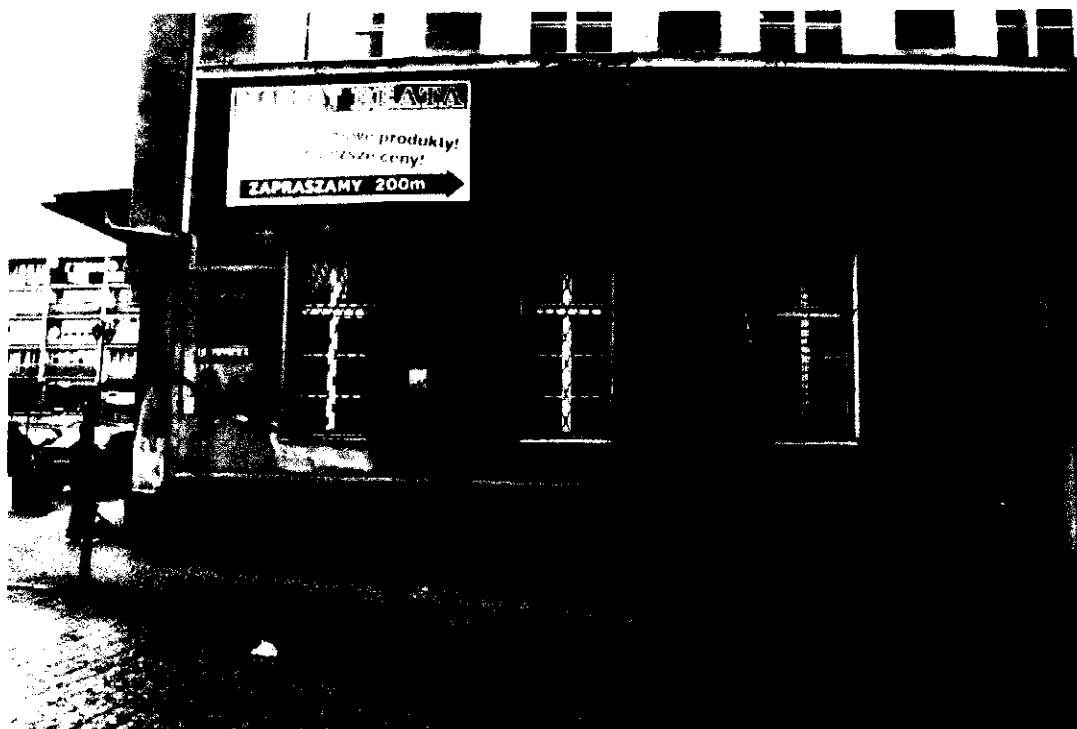
Fot. 29. Widok zawilgocenia ściany od strony ul. Ziębickiej
