PROJEKT BUDOWLANY REMONTU ZABEZPIEZAJĄCEGO KONSTRUKCJĘ ORAZ REMONTU ELEWACJI KRZYWEJ WIEŻY W ZĄBKOWICACH ŚLĄSKICH

OBIEKT : DZWONNICA – KRZYWA WIEŻA Załącznik nr 1 do decyzji
rej. zab. 41/A/00, decyzja z dnia 2.12.2000 Gminy Ząbkowickiego
D.U.C. (z wyjątkową rozszerką)
ADRES : 57-200 ZĄBKOWICE ŚLĄSKIE nr 31/2006 24.02.2006
ul. ŚWIĘTEGO WOJCIECHA 7, działka nr 115
INWESTOR : GMINA ZĄBKOWICE ŚLĄSKIE z up. STAROSTY
Ząbkowice Śląskie, ul. 1-go Maja 15
Jolanta Jacek
Kierownictwo Budowlane
PROJEKTANT: mgr inż. arch. ANNA BARAN
KONSULTACJA: dr Piotr Wanat, dypl. Konserwator dzieł sztuki

LUTY 2006

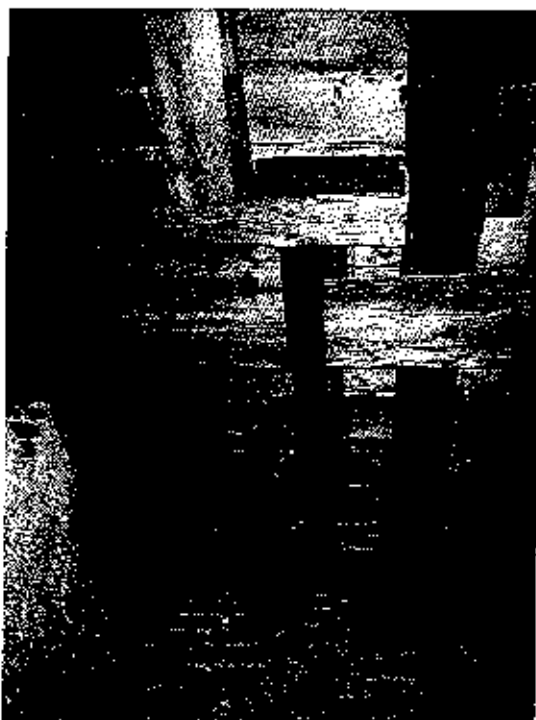
Fot. 8

Strop drewniany wieży.
Uzupełnienia po byłym
otworze na schody.

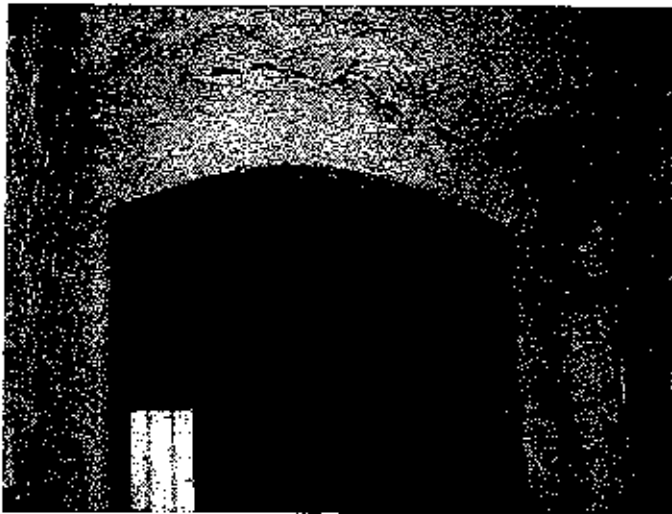
Fot. 13

Stwierdzono miejscowe uszkodzenia ścian w postaci pęknięć i rys pionowych i skośnych (fot. 12 do 16.) Na powstanie tych uszkodzeń wpłynęło wiele czynników takich jak:

**Pęknięcie ściany na styku wieży i klatki schodowej zewnętrznej.
Widok wewnętrzny.**

Szczelinę powstałą pomiędzy zewnętrzną klatką schodową a wieżą oraz spękane fragmenty konstrukcji murowych, o rysach rozwartych na szerokość ponad 5 mm, należy przemurować cegłami klasy 15 na zaprawie cementowej m5. W tym celu mur w obszarze obejmującym pęknięcia należy rozebrać na szerokość nie mniejszą niż jedna cegła i na głębokość nie mniejszą niż pół cegły, zostawiając „strzępia” przynajmniej w co czwartej warstwie. Wykonać należy również „strzępia poprzeczne” poprzez wpuszczenie części cegieł w głąb muru.

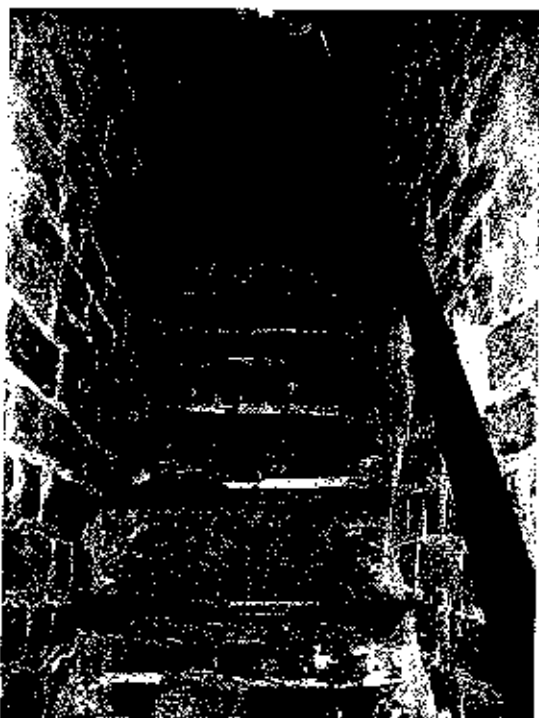
Fot. 19

**Schody wewnętrzne.
Duża różnica w wysokości
schodów.**
