## PROJEKT BUDOWLANY

**TEMAT : PROJEKT ODBUDOWY PO POŻARZE**

**OBIEKT : BUDYNEK ZĄBKOWICKIEGO OSRODKA KULTURY**

**ADRES: 57-200 ZĄBKOWICE ŚL. UL. RYNEK 24**

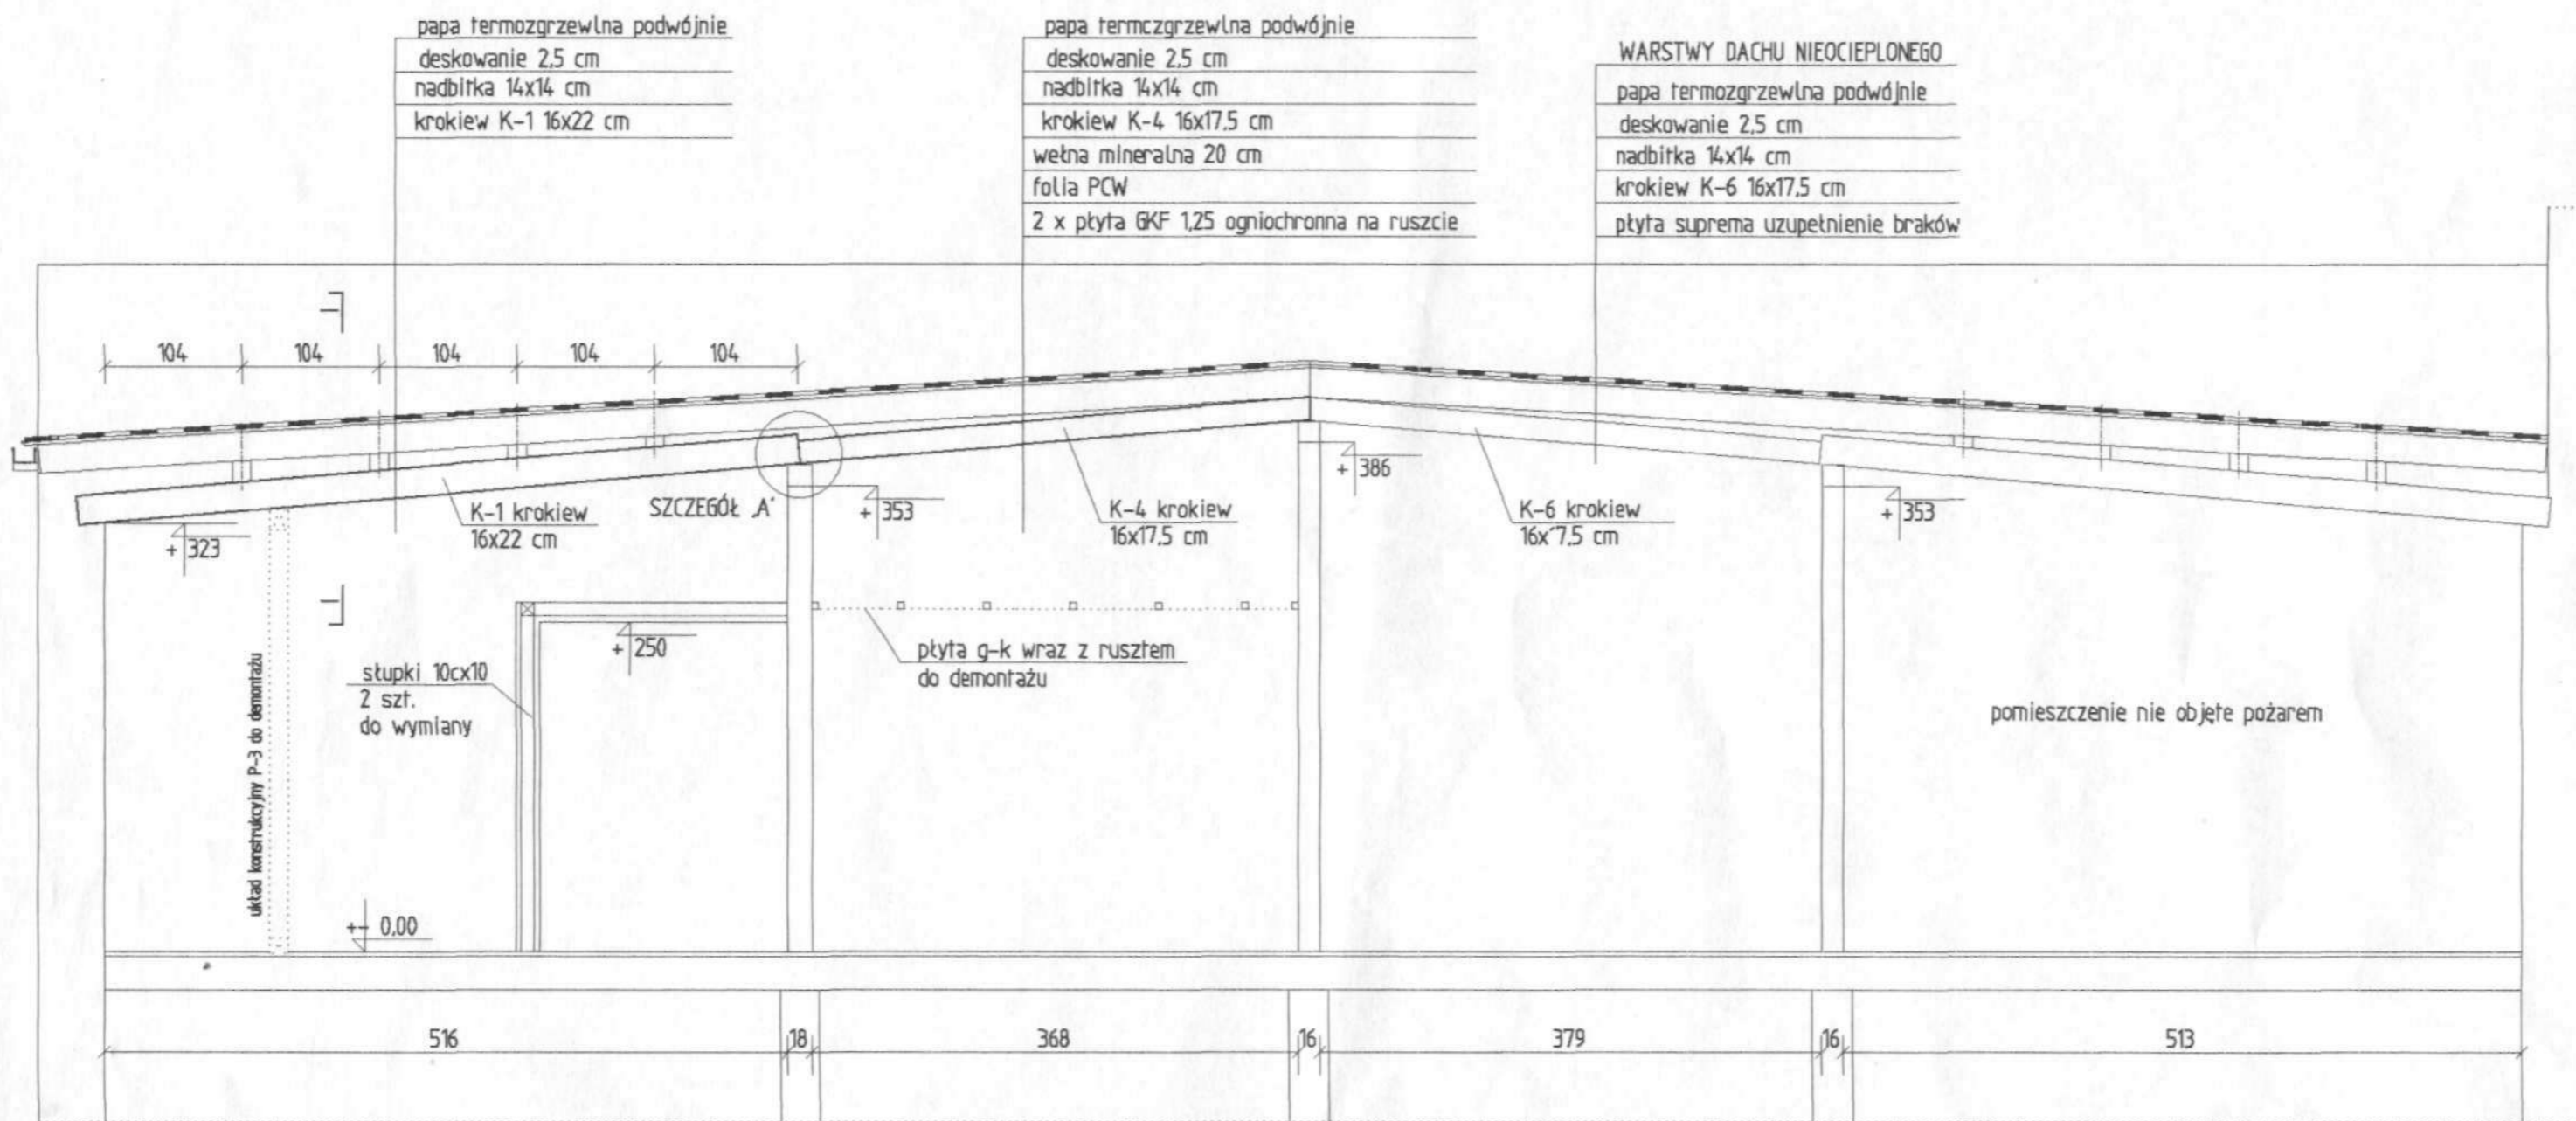
PRZEKRÓJ A-A 1:50

— STREFA POŻARU

**Projektuje się wymianę uszkodzonych w wyniku pożaru płatwi P1 i P 2**

**Na płatwie 16x16 oraz usunięcie płatwi P3 wraz z podpierającymi je słupami .**

**Po wbudowaniu krokwi K-1 opartych w gniazdach w ścianie .**

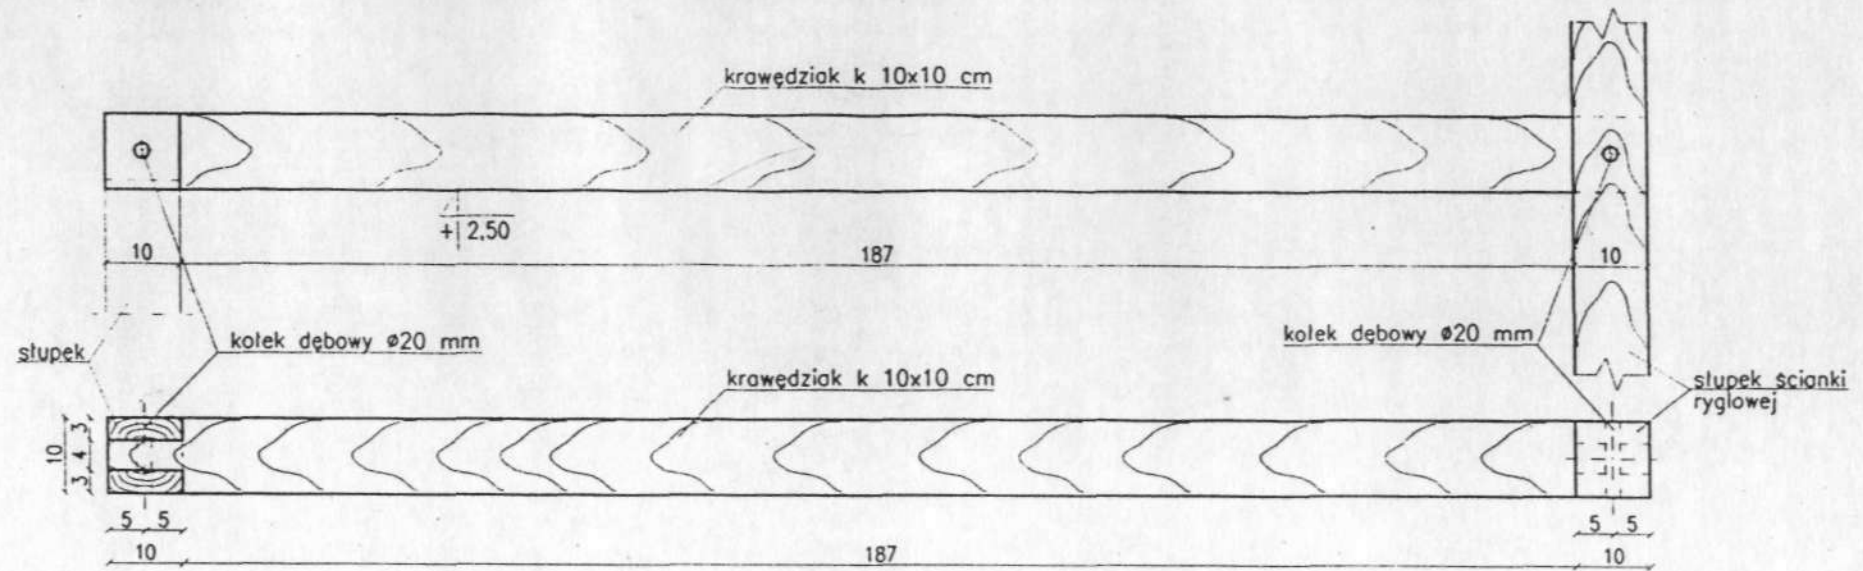
KONSTRUKCJA STROPU NAD WC  
skala 1:10

- nad pomieszczeniem WC – nadpalone od góry na głębokość do 3 cm belki stropu 10x10 cm
- w sali prób muzycznych zniszczeniu uległo ok. 40% sufitu podwieszanego z płyt gipsowo-kartonowych oraz podwieszenia stropodachu z płyt suprema na powierzchni świetlika
- uszkodzeniu uległy płyty suprema stropodachu oraz krokwie , nadbitki , słupy , podciąg i zatrzał , 2 słupki przy WC

**Istniejącą konstrukcję wraz z obudową z płyt suprema należy zdemontować zamontować nowe drewniane belki stropowe 10x10 .**

**Łączenie belki poziomej ze słupkiem ściany ryglowej w osi płatwi P2 wykonać na czop wgłębiony kołkowany okrągłym kolkiem dębowym śr. 20 mm , natomiast ze słupkiem ścianki od strony strychu łączenie wykonać na zwidłowanie z kolkiem dębowym śr 20 mm .**
