**PROGRAM BUDOWLANO-KONSERWATORSKI  
ZABEZPIECZENIE ELEMENTÓW KAMIENIARSKICH  
WYSTROJU ELEWACJI**

**OBIEKT:** ratusz miejski  
**ADRES:** Żąbkowice Śl., Rynek 56  
( działka nr 65 )  
**INWESTOR:** Gmina Żąbkowice Śl.  
ul. 1-go Maja 15  
57-200 Żąbkowice Śl.

DATA OPRACOWANIA PROJEKTU: luty 2010 roku

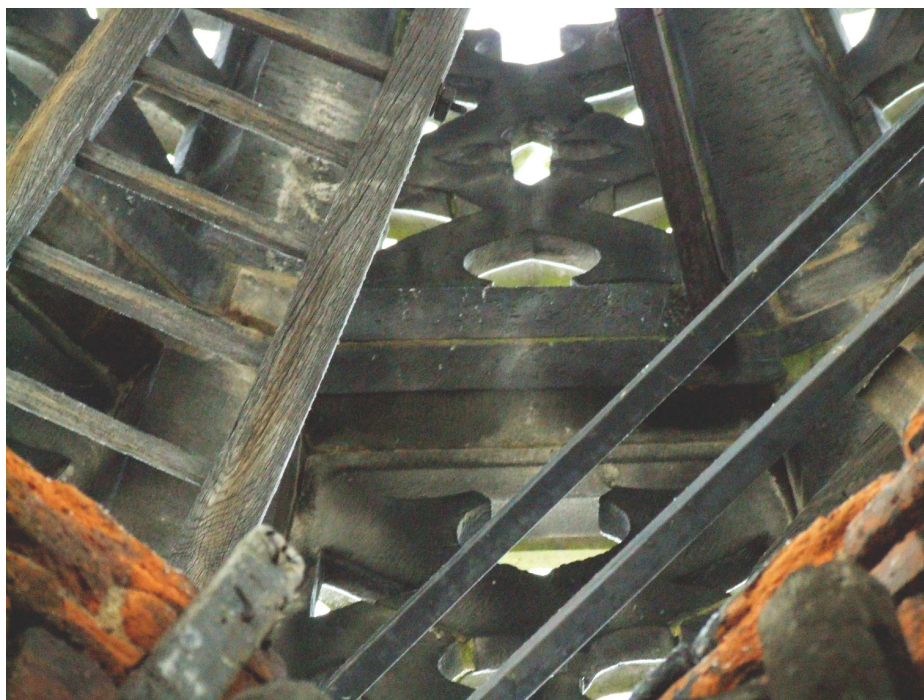
Liczne przesunięcia elementów (fot.2), pęknięcia naprężeniowe (fot. 3), nieszczelne spoiny. Narożniki gzymsu popękane wskutek korodowania metalowych elementów osadzonych w kamieniu (fot. 5 i 6). Gzyms nie ma opierzenia blacharskiego. Wewnątrz hełmu znajduje się metalowa konstrukcja (fot.4), na której kiedyś podwieszano liny napędzające dzwonki zegara; jednocześnie spina ona ściany hełmu. Konstrukcja ma skorodowaną powierzchnię, także łączenia elementów. U podstawy hełmu niczym nie zabezpieczony otwór (fot.1) w niezabezpieczonym przed wodami opadowymi

fot.1 ażurowy hełm wieży, widok od środka

- uzupełnić wszystkie wykruszenia w spoinach.
- Oczyszczyć i zabezpieczyć możliwie trwale przed korozją widoczne stalowe elementy konstrukcji i dekoracji – również stalowy talerz i belki wewnątrz, klamry obluzowane w gniazdach wymienić na nowe.
- Pęknięcia zabezpieczyć klamrami ze stali nierdzewnej lub trzpieniami, każde pęknięcie traktować indywidualnie, sposób zabezpieczenia dobrać w zależności od miejsca pęknięcia w elemencie, rodzaju elementu itd.
- Założyć izolację nad sklepieniem ceglany u podstawy hełmu (np.: pokrycie papowe), wykonać dekiel zabezpieczający okrągły otwór pośrodku sklepienia.
- Założyć opierzenie blacharskie na gzymsie.

W otworze sklepienia nad najwyższym pomieszczeniem wieży wykonać szczelny wyłaz dachowy kryty blachą miedzianą. Na sklepieniu i gzymsie okapowym wykonać opierzenie (pokrycie) z blachy miedzianej gr. 0,6 mm z arkusza, w sposób uniemożliwiający przedostawanie się wód opadowych do sklepienia i pomieszczenia wieży.

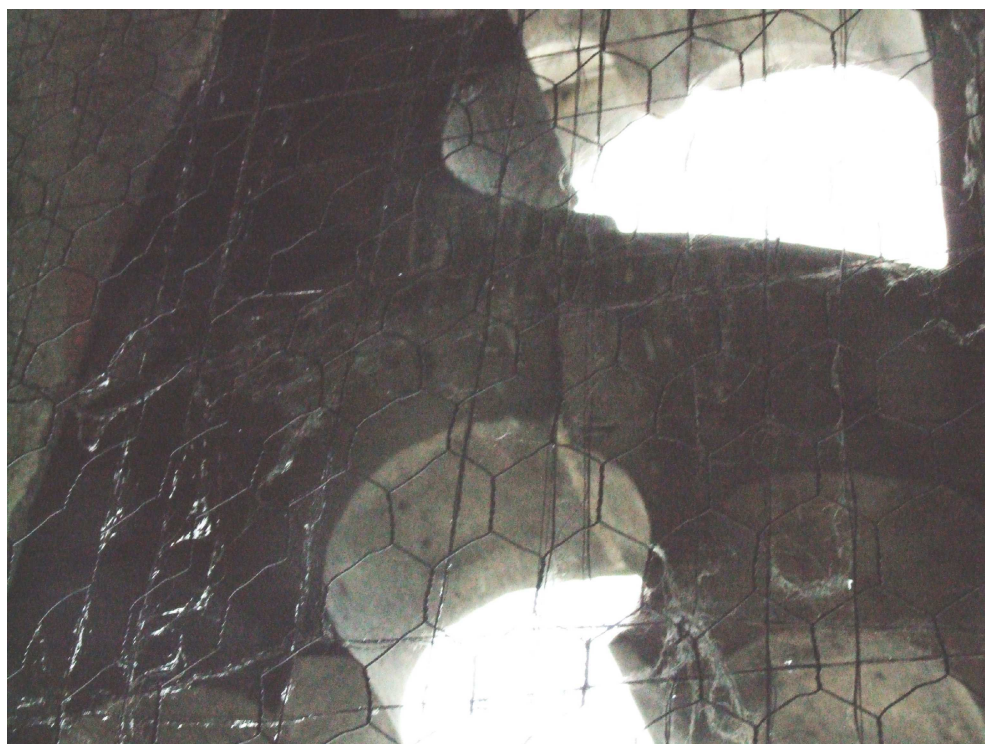
fot. 2 ażurowy hełm wieży

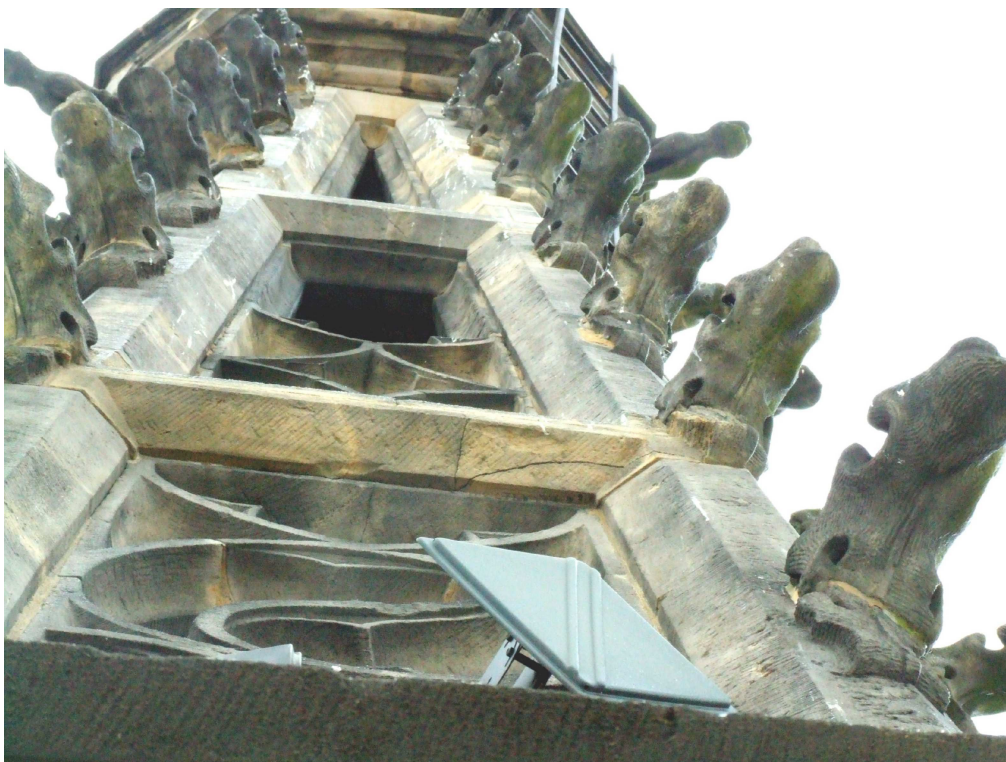
fot.3 ażurowy hełm wieży, widok od zewnątrz

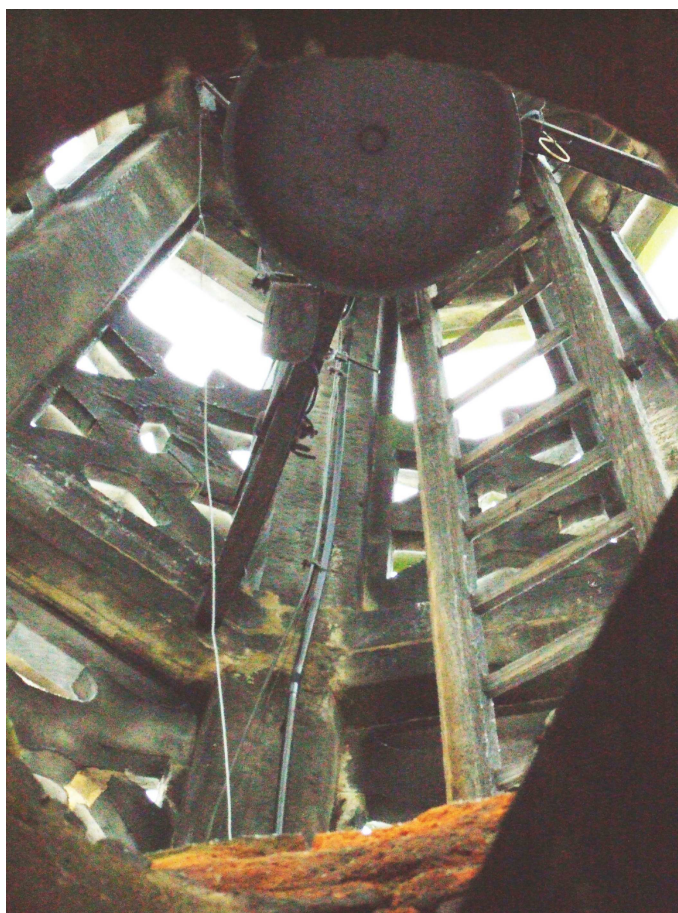
fot. 4 ażurowy hełm wieży, widok od środka

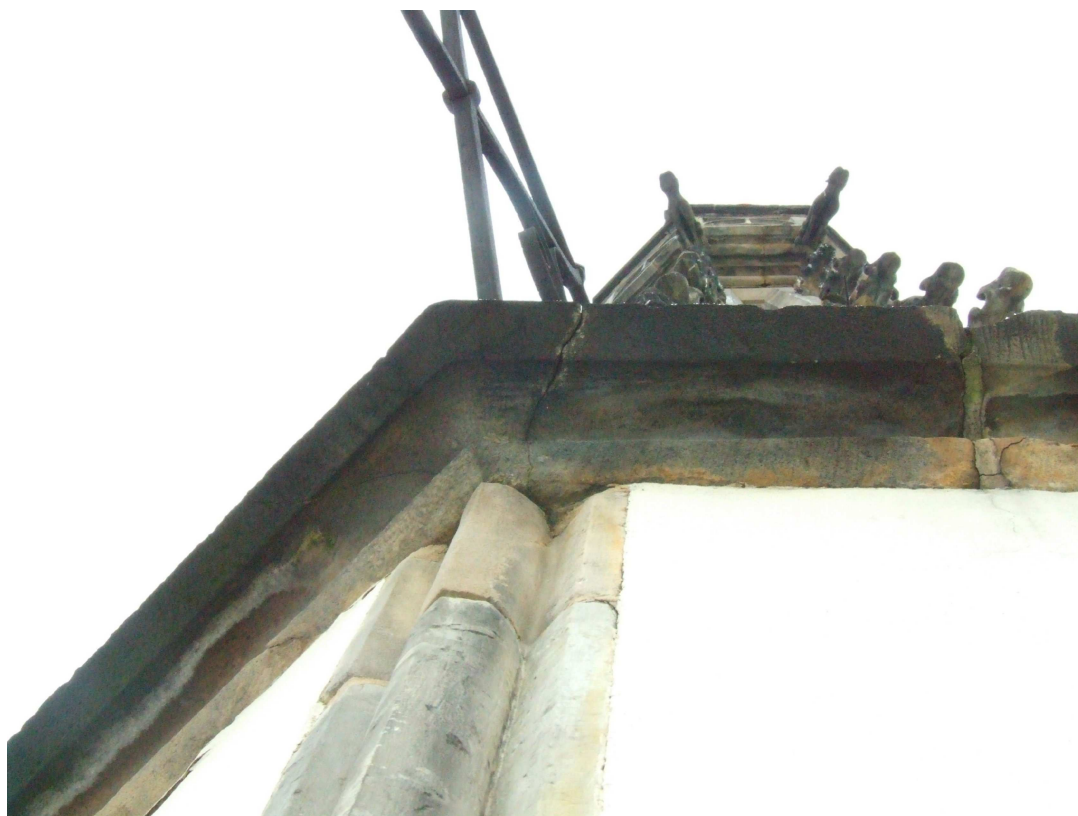
fot. 5 narożnik wieży – gzyms okapowy

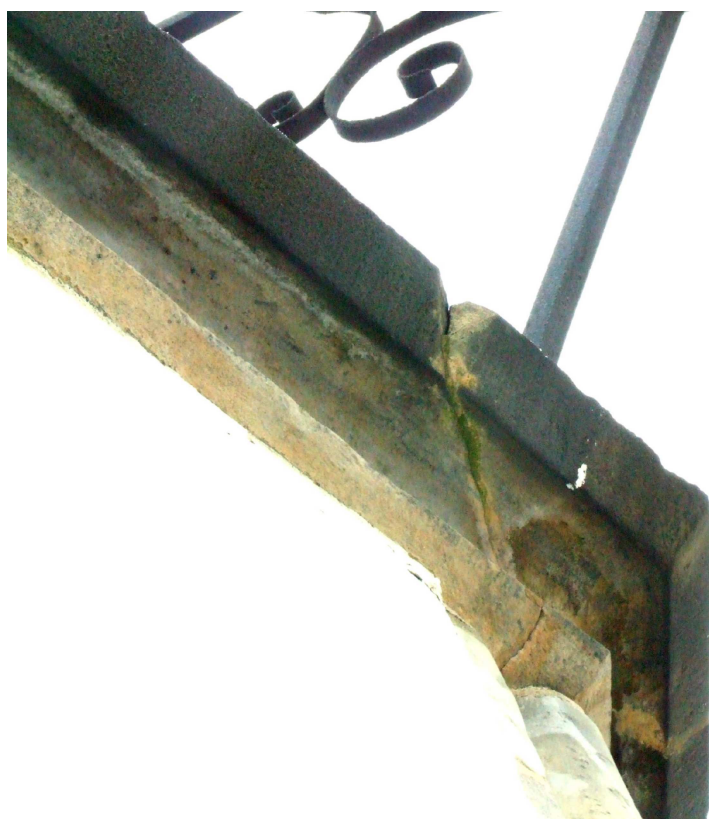
fot. 6 narożnik wieży – gzyms okapowy

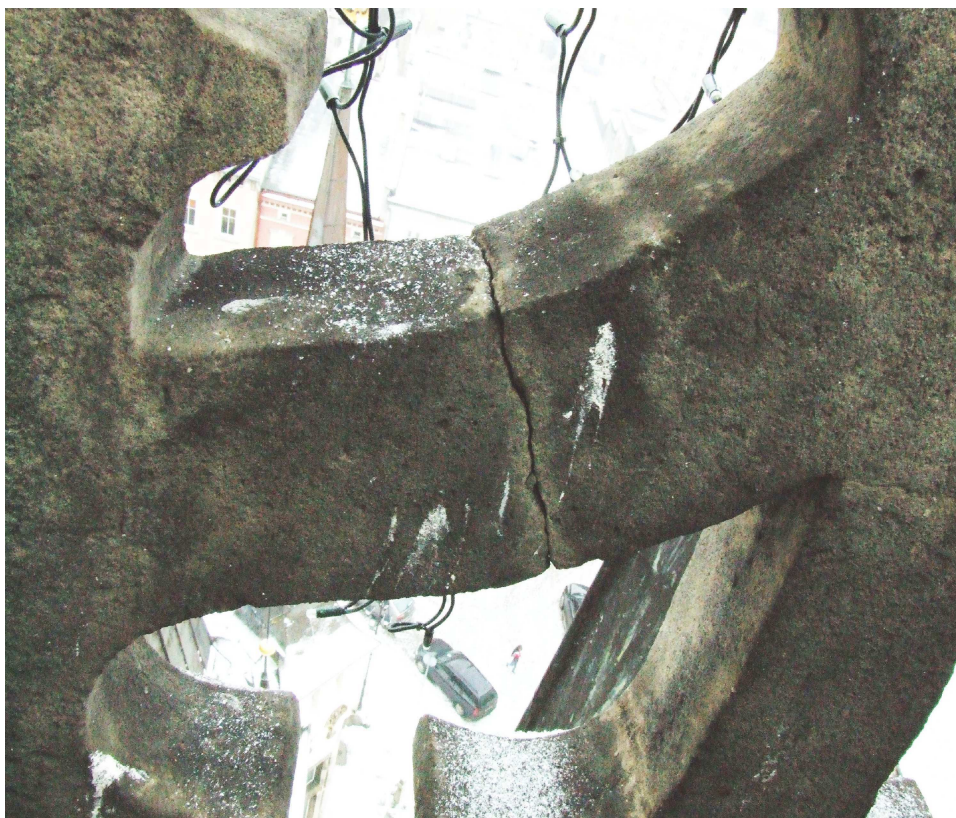
Liczne pęknięcia naprężeniowe i powstałe wskutek korodowania wewnątrz kamienia elementów konstrukcji (trzpieni) (fot. 7 i od 10 do 17). Wykruszenia i spękania spoin. Posadzki galerii obiegających wieżę mają wypłukane spoiny między kamieniami, odpływy wody częściowo zatkane odchodami gołębi (fot.8). Widoczne stalowe elementy konstrukcji (klamry) mają skorodowaną powierzchnię zwłaszcza tę, która styka się z kamieniem. Ołów w gniazdach montujących konstrukcję jest nieuszczelniony i nie chroni stali przed korozją. Miejscami widoczne bardzo duże ubytki kamienia uzupełnione kitem mineralnym (fot.9). Gzymsy i wsporniki pod balustradami mocno zawilgocone, osłabione i częściowo wypłukane.

Przyczyną większości zniszczeń jest działanie wody, głównie opadowej i brak jakiegokolwiek zabezpieczenia przed jej wnikaniem w kamień. Groźne są również korodujące wewnątrz kamienia elementy stalowe. Niektóre spękania mogły powstać wskutek ruchów fundamentów- północna część ratusza niestety osiada. Izolacji nie ma również sklepienie wieży, woda dostaje się przez otwory okienne w murze, które są pozbawione stolarki. Cały mur wieży jest zawilgocony, zmurzały tynki od zewnątrz i od wewnątrz. W odsłoniętym ceglany wątku wypłukane są spoiny, cegła o bardzo osłabionej strukturze.

fot. 7 balustrada

- Wymienić spękane i wykruszone częściowo spoiny.
- Założyć klamry ze stali nierdzewnej zabezpieczające pęknięcia (klamry można ukryć pod warstwą kitu imitującą kamień), w niektórych miejscach założyć trzpienie. Iniekcyjnie podkleić pęknięcia i uszczelnić je od strony lica kamienia.
- Założyć opierzenie blacharskie na gzymsach pod balustradami i parapetach balustrad.
- Górne okna wieży powinny być bezwzględnie przeszklone, w ceglach przy otworach okiennych należy wypełnić spoiny.

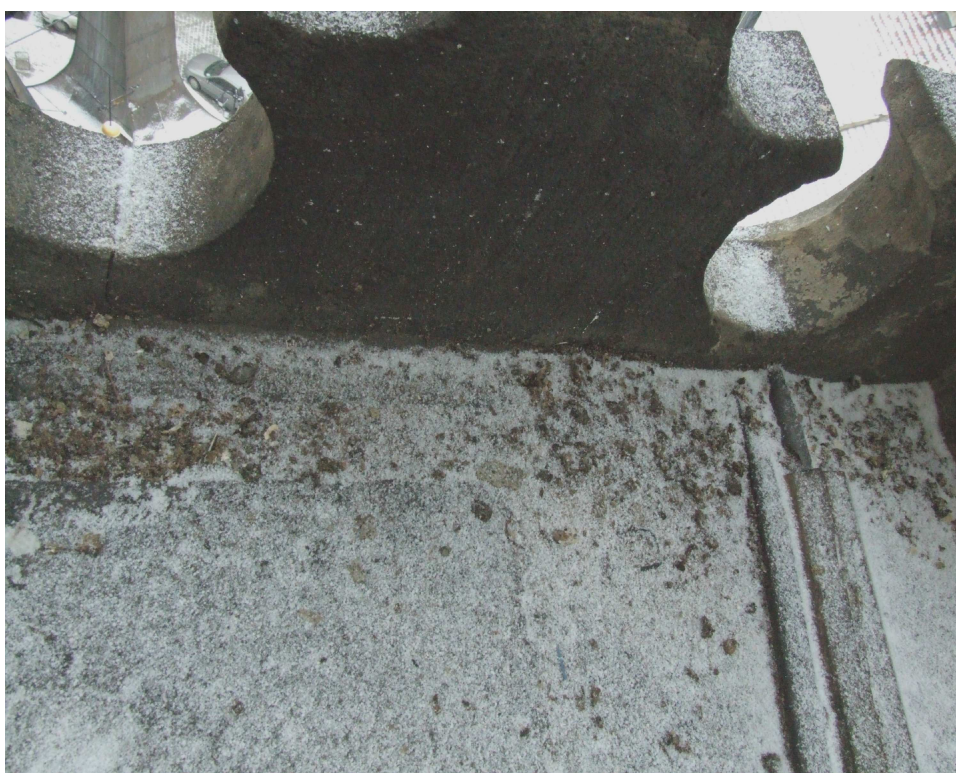
fot. 8 balustrada, posadzka galerii

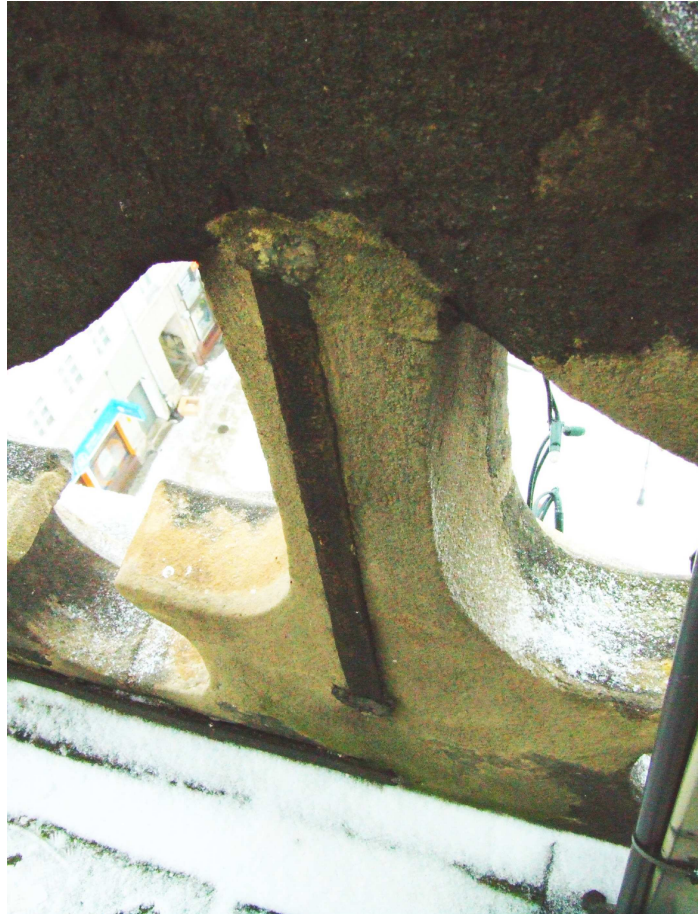
fot. 9 balustrada, widoczne stalowe klamry

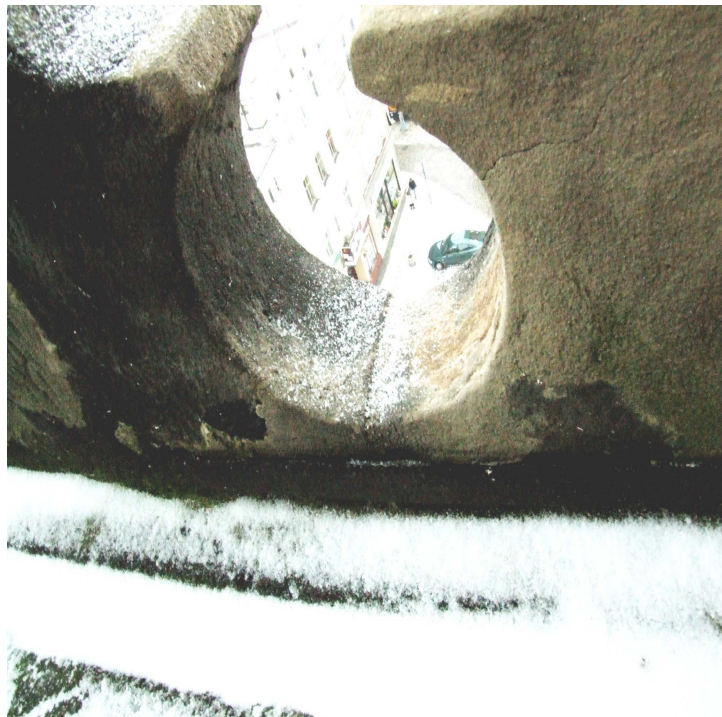
fot.10 balustrada, widoczne zagłębienie w posadzce galerii odprowadzające wodę do rzygaczy

- Oczyszczyć spoiny między blokami kamienia w posadzce, oczyścić odpływy wody zarówno na posadzce jak i w rzygaczach.
- Wypełnić spoiny zaprawą wapienną.
- W rzygaczach założyć rynienki z cienkiej blachy miedzianej z wypuszczeniem brzegu na zewnątrz, od wewnątrz brzeg blachy powinien znaleźć się pod izolacją posadzki.
- Założyć izolację przeciwwilgociową na posadzkach – np.: papa termozgrzewalna na

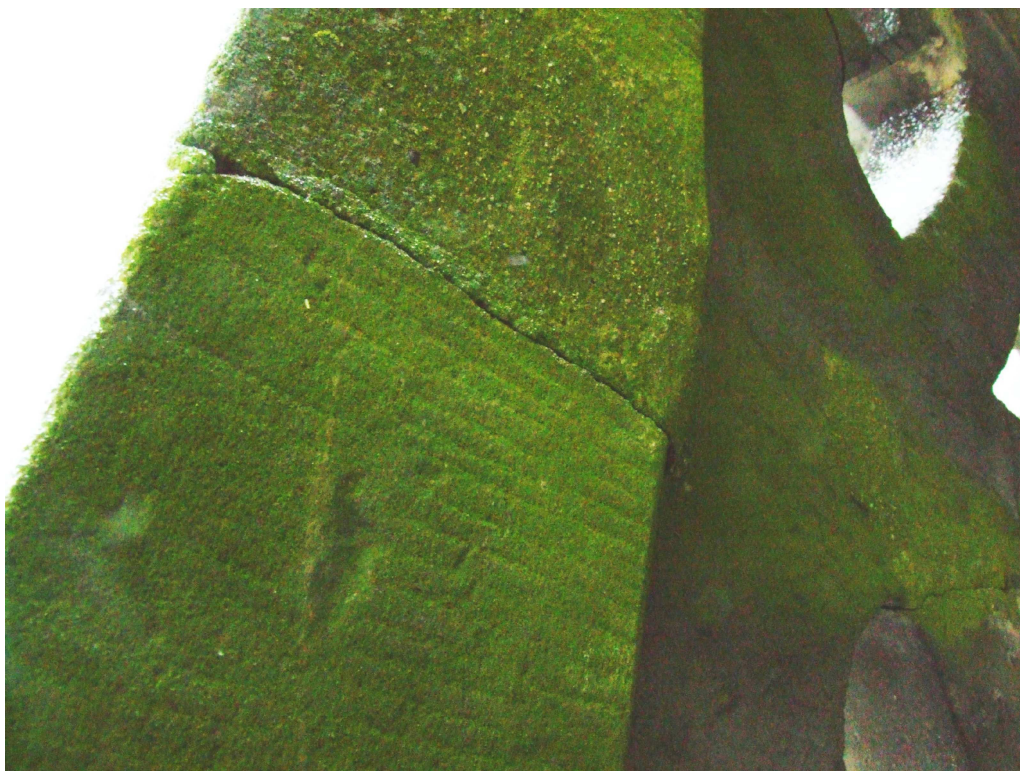
fot. 11 balustrada, widoczne spękania

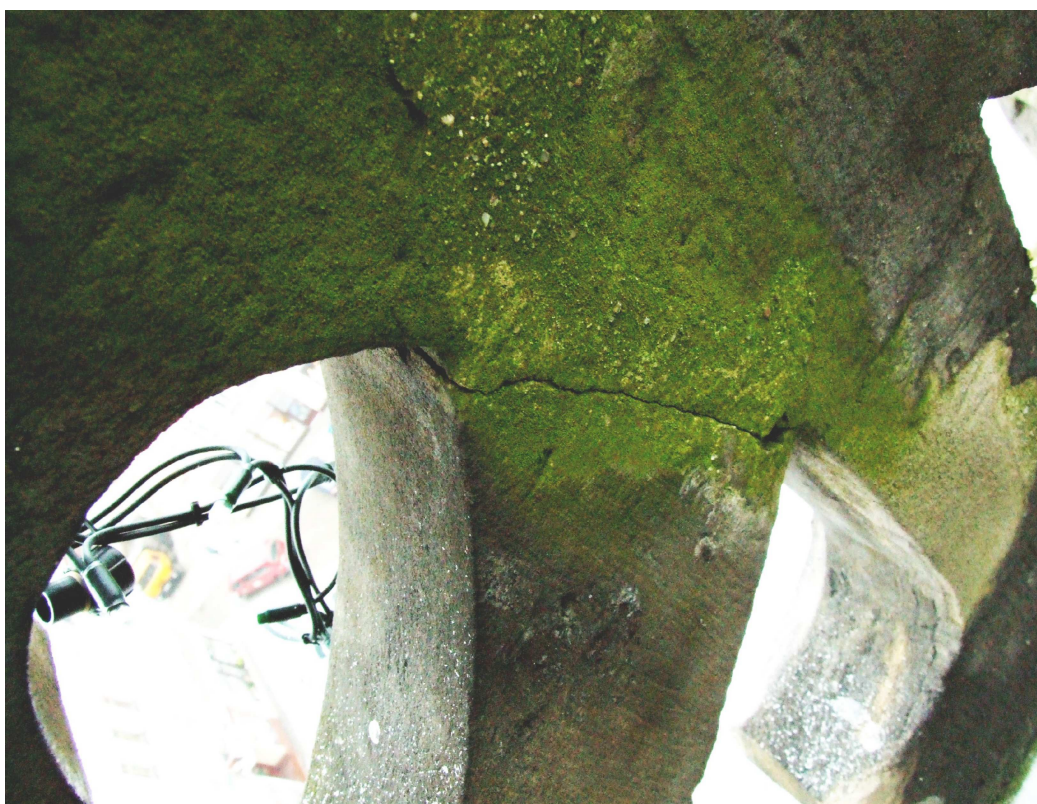
fot. 12 balustrada, widoczne spękania

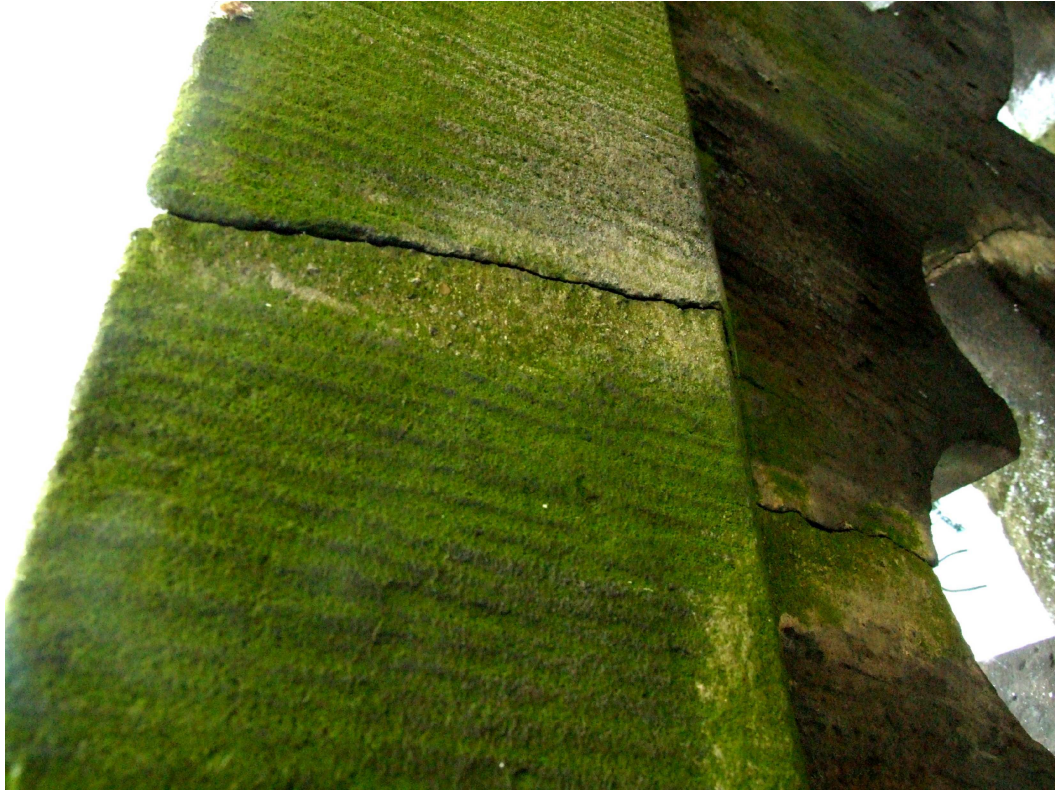
fot. 13 balustrada

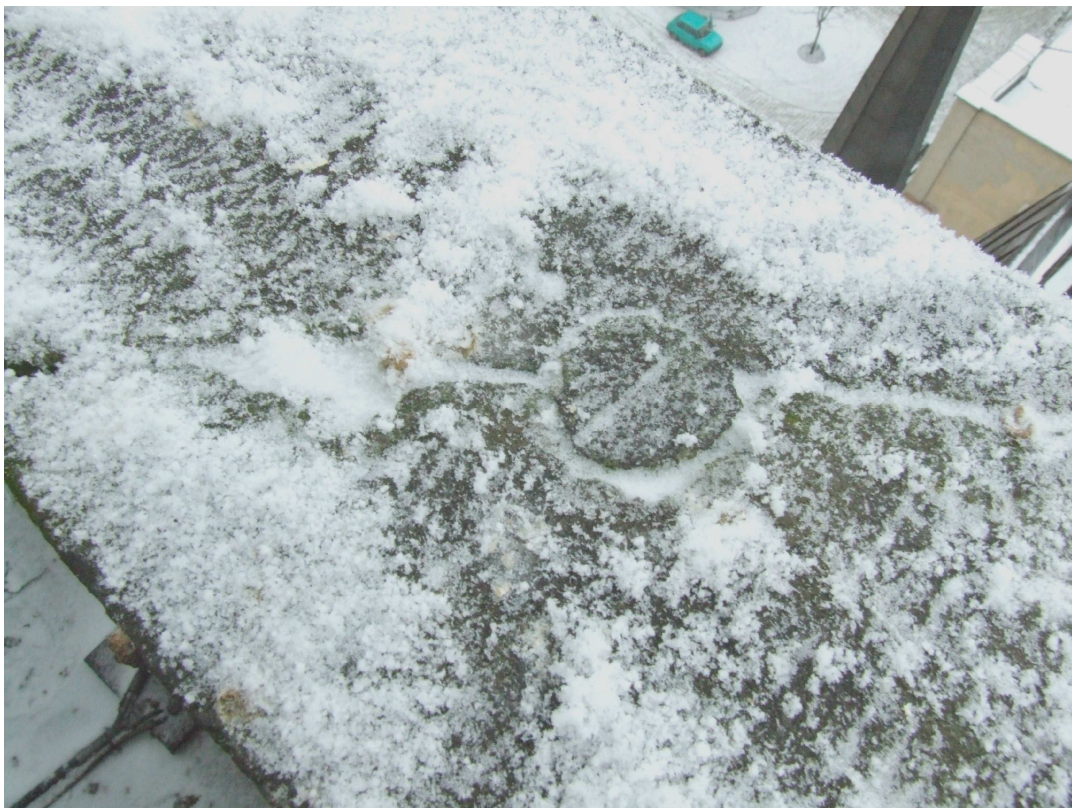
fot. 14 balustrada

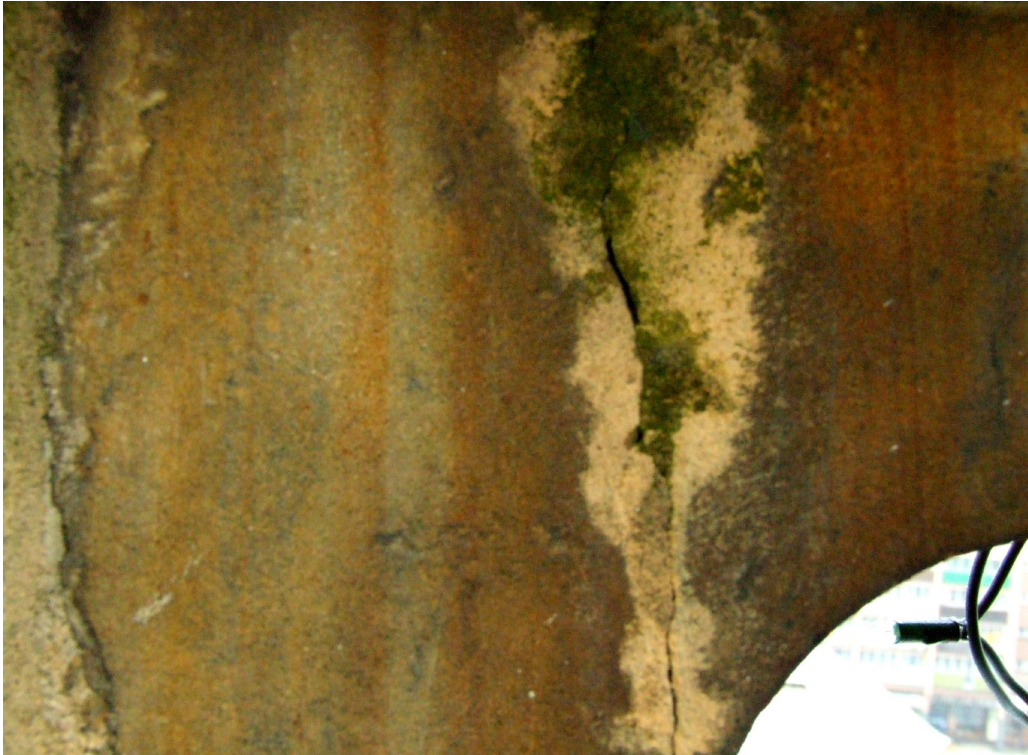
fot. 16 balustrada

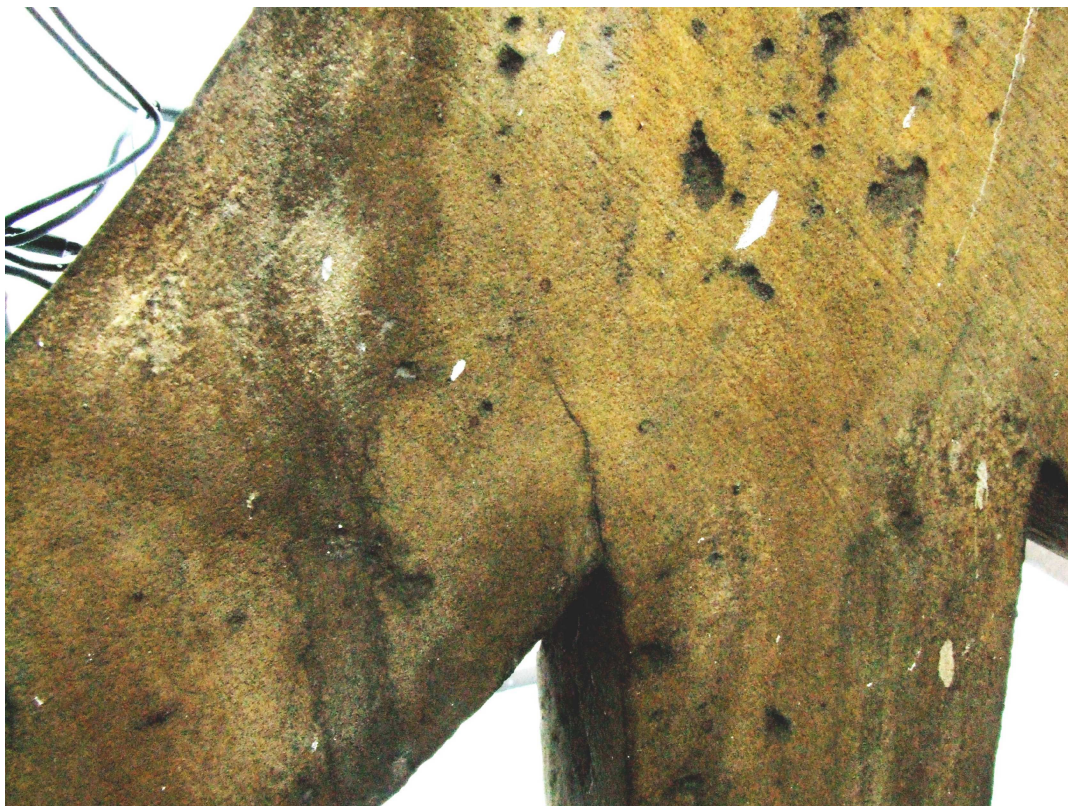
fot. 17 balustrada, widoczne spękania

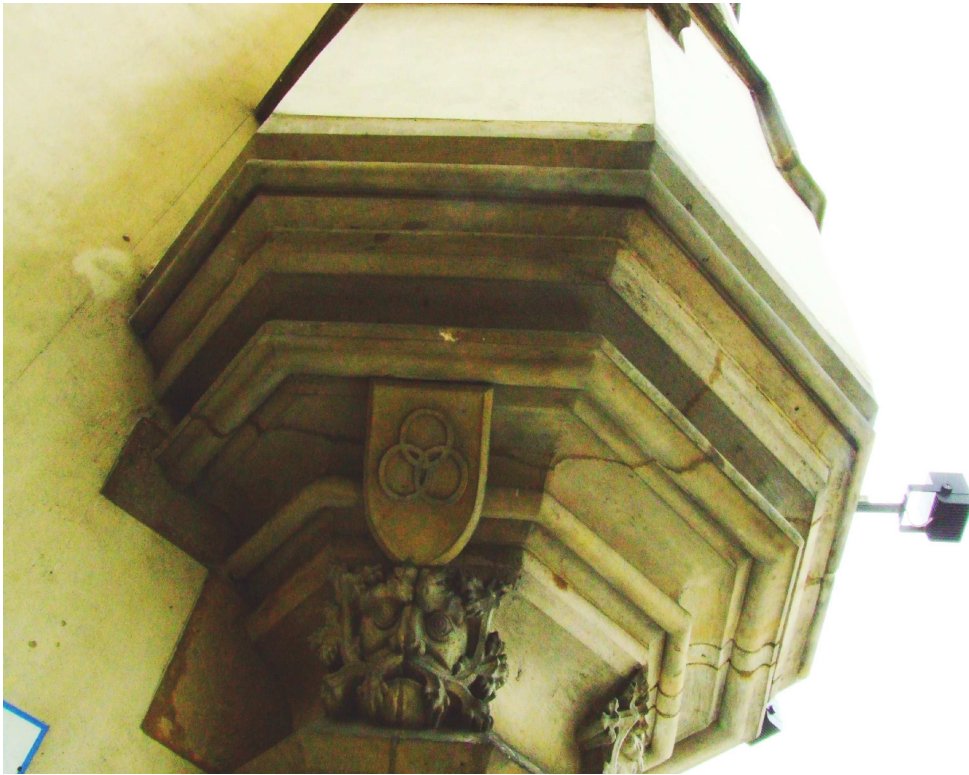
fot. 18 wykusz

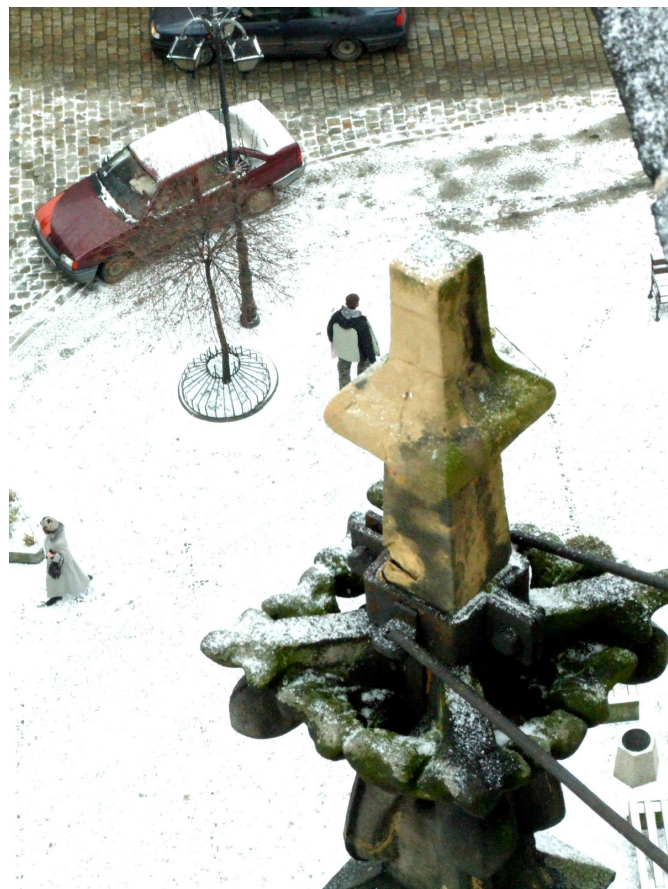
fot. 19 kwiaton wschodniej

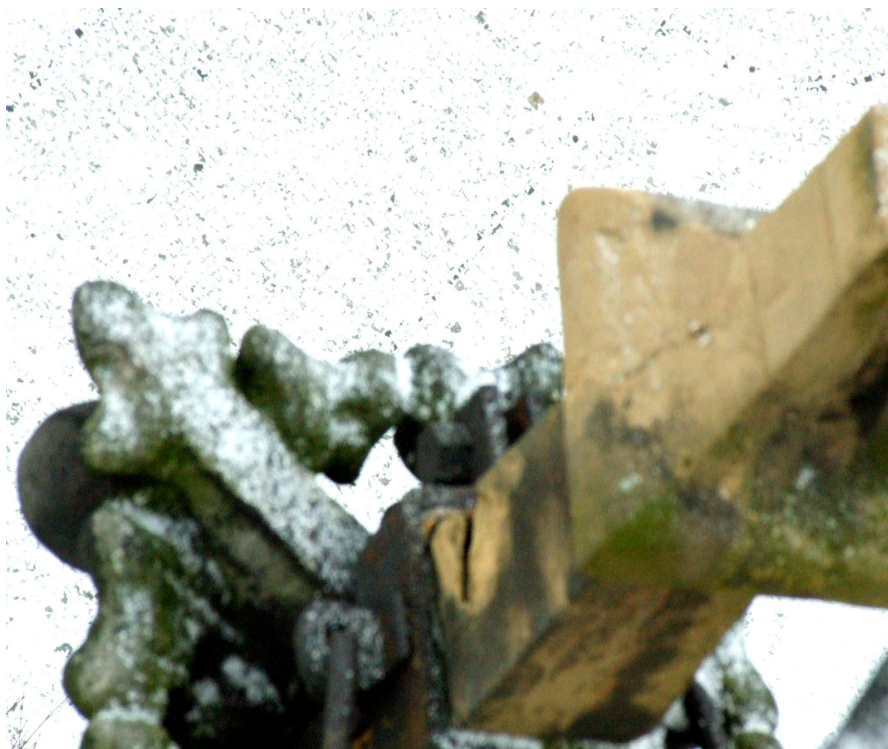
fot. 20 kwiaton wschodni

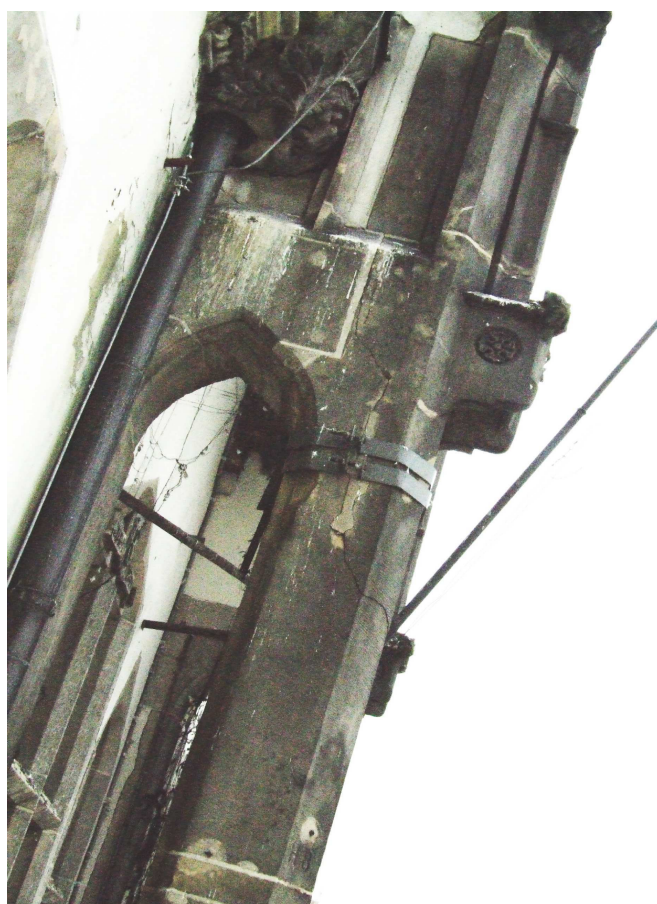
fot. 22 filar wimpergi

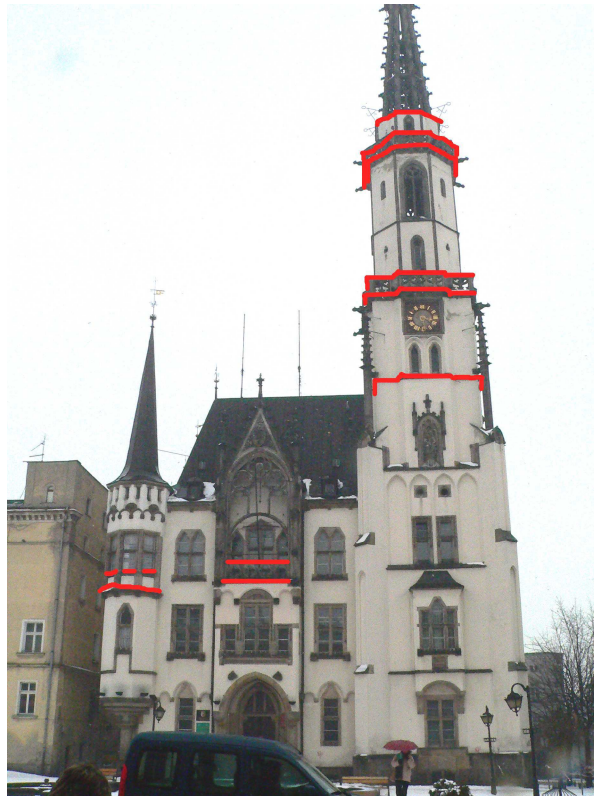
fot. 24 elewacja frontowa, miejsca proj. obróbek blacharskich

Wykonać obróbki blacharskie gzymsów, parapetów balkonów, ściany szczytowej (wschodniej) oraz kamiennych czapek kominowych z blachy miedzianej gr. 0,55 mm –

w miejscach zaznaczonych na załączonych zdjęciach (fot. 24, 25, 26, 27, 28, 29).
