**PROJEKT BUDOWLANY**  
**REMONTU RATUSZA MIEJSKIEGO**  
**ETAP II**

OBIEKT: ratusz miejski  
ADRES: Ząbkowice Śl., Rynek 56  
(działka nr 65)  
INWESTOR: Gmina Ząbkowice Śl.  
ul. 1-go Maja 15  
57-200 Ząbkowice Śl.

KŁODZKO, LIPIEC 2006 R.

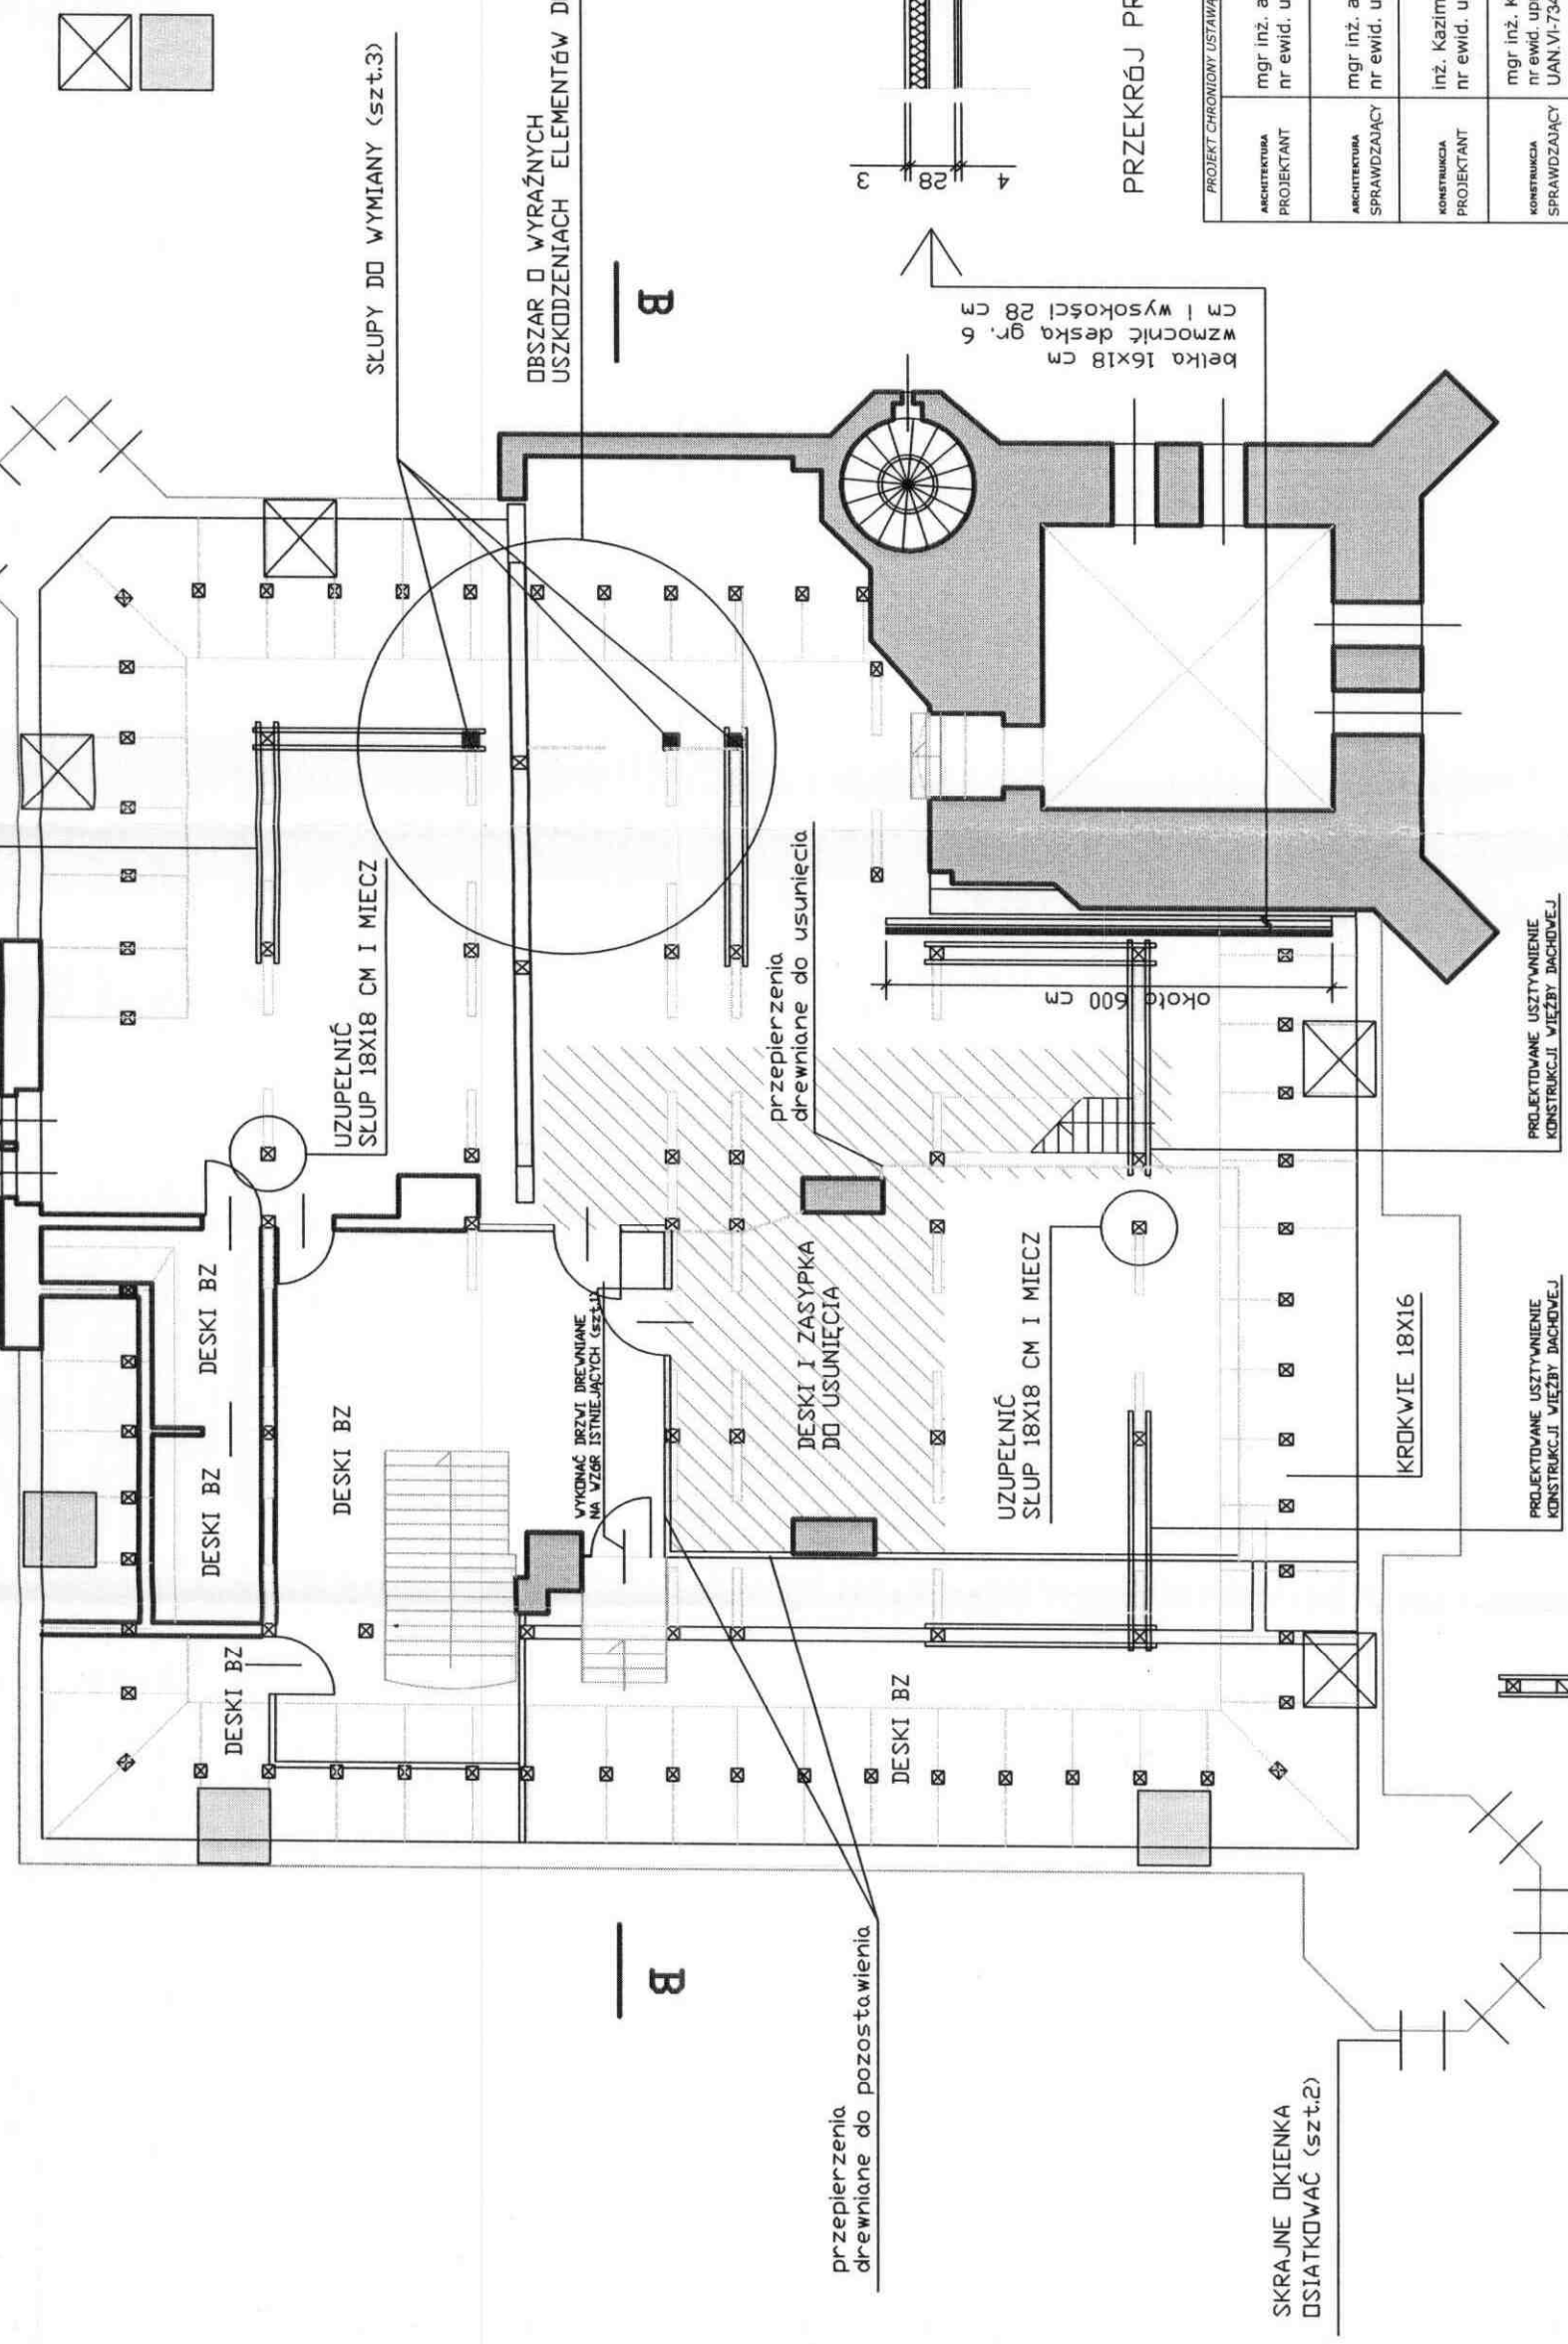
- w miejscu oznaczonym na rys. nr 4 występują wyraźne objawy porażenia drewna stropu i wieszara szkodnikiem biologicznym, strop jest w tym miejscu obniżony o ok. 11 cm;

OBSZAR O WYRAŹNYCH  
USZKODZENIACH ELEMENTÓW DREWNIANYCH

Trzy słupy na 1-szym poziomie strychu, zlokalizowane w obszarze o wyraźnych uszkodzeniach elementów drewnianych, wymienić na nowe o identycznych gabarytach.

SŁUPY DO WYMIANY (szt.3)

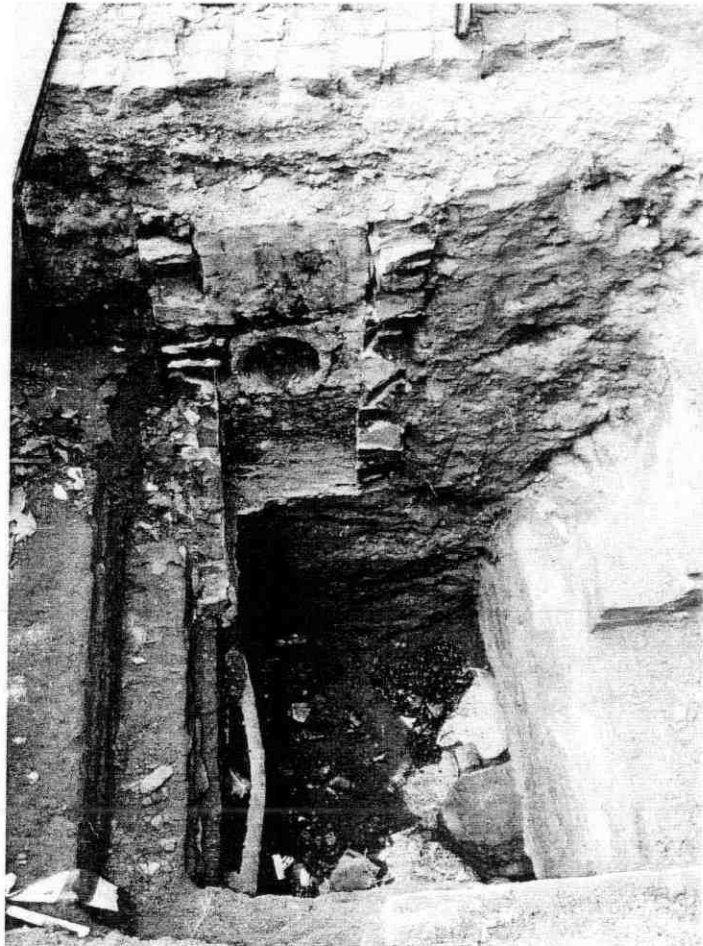
Lokalizację i numerację odkrywek oraz przekroje przez otwory pokazano na rys nr 3. Na dzień wykopu odkrywki zewnętrznej ( nr 1 ) nie stwierdzono występowania wody. W otworach wewnątrz budynku wystąpiła woda - w niewielkiej ilości w odkrywce nr 4, w dużych ilościach w odkrywkach nr 2 i 3.

odkrywka nr 1 na zewnątrz budynku

Odkrywkę zewnętrzną (nr 1), w której nie stwierdzono występowania wód gruntowych, należy zasypać warstwami gr. 20 cm z ubijaniem z wcześniej wykopanego gruntu oraz wykonania nawierzchni z kostki granitowej na podsypce piaskowej gr. 10 cm.

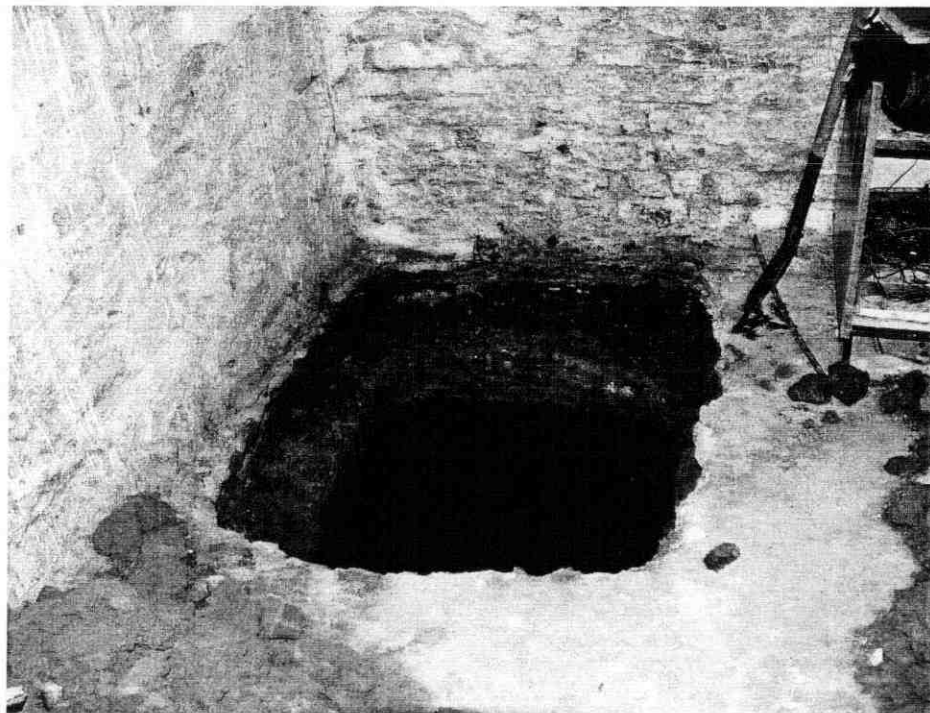
odkrywka nr 2 - piwnica

Wykonaną odkrywkę nr 2 wewnątrz budynku należy zachować do ewentualnej kontroli odwodnienia. Wykonać studzienkę rewizyjną np. z kręgów betonowych o średnicy 50 cm, przykryć pokrywą stalową lub płytą żelbetową gr. 10 cm zbrojoną krzyżowo prętami ze stali kl. A -III o 8 co 15 cm. Pozostałe otwory badawcze w piwnicach zlikwidować.

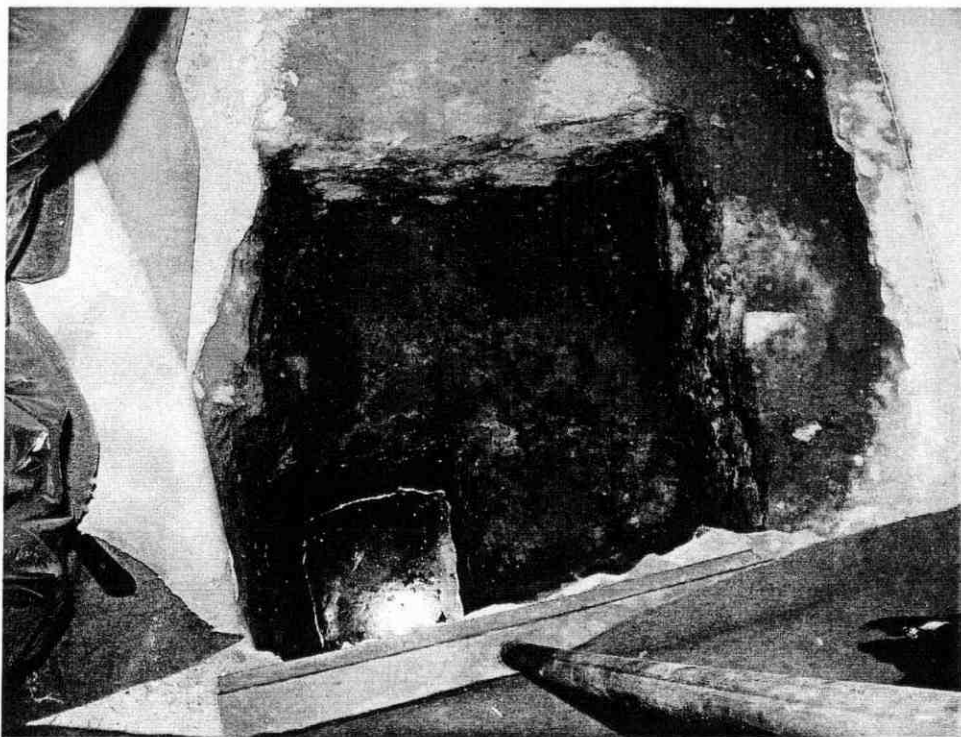
odkrywka nr 3 - piwnica, w wieży

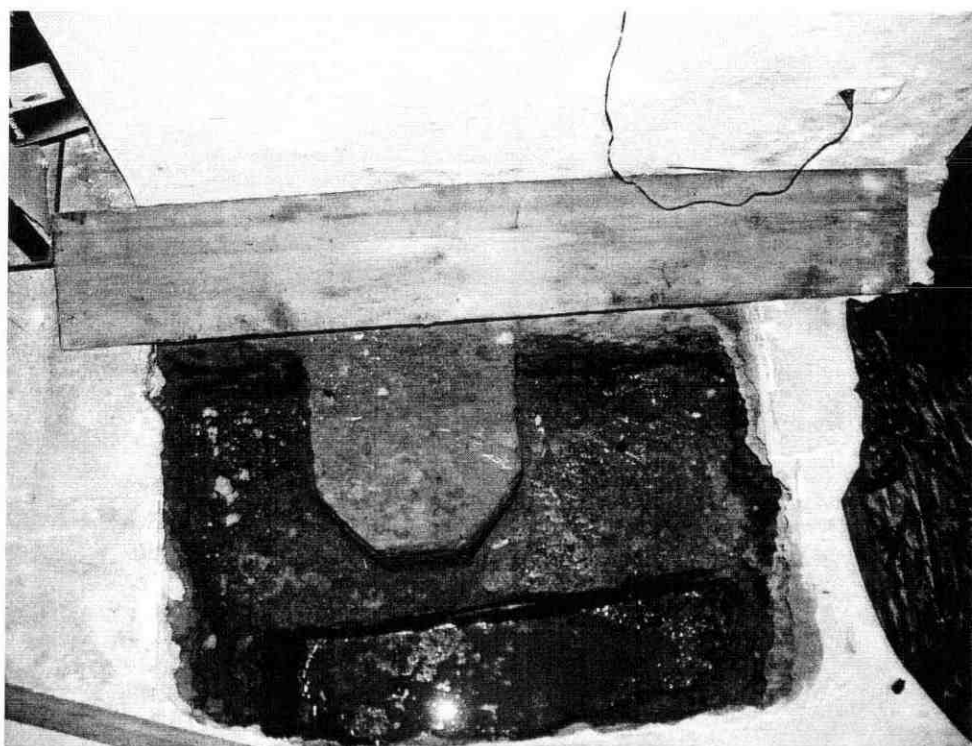
odkrywka nr 4 - piwnica, „grota”

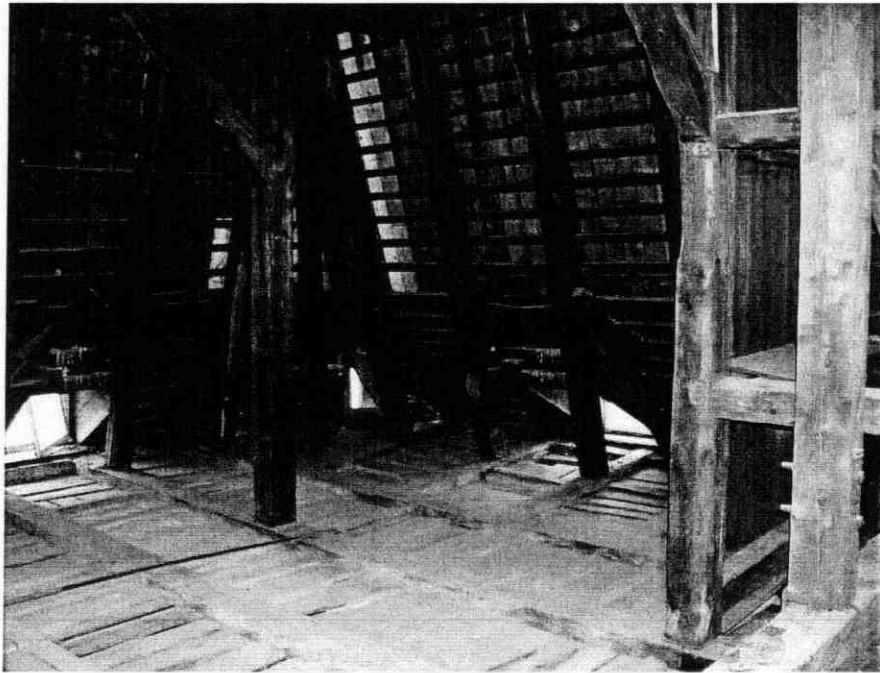
- belki stropowe o wymiarach 23x28 cm ułożone są w rozstawie średnio 95,0 cm;
- rozbiórka ścian i stropu pomieszczenia oraz usunięcie zasypki spowodowało zmniejszenie ugięcia stropu nad salą ślubów o kilka cm; obecne maksymalne ugięcie belek stropowych wynosi 11,0 cm;

poziom I poddasza - strop nad II piętrzem po usunięciu desek podłogowych i zasypek

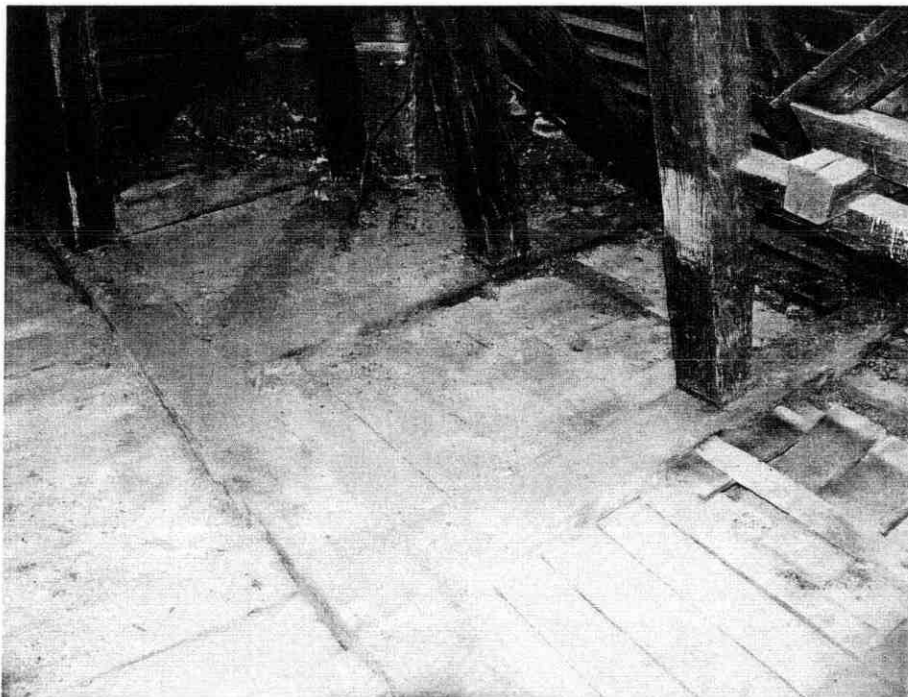
poziom I poddasza - strop nad II piętrzem po usunięciu desek podłogowych i zasypek

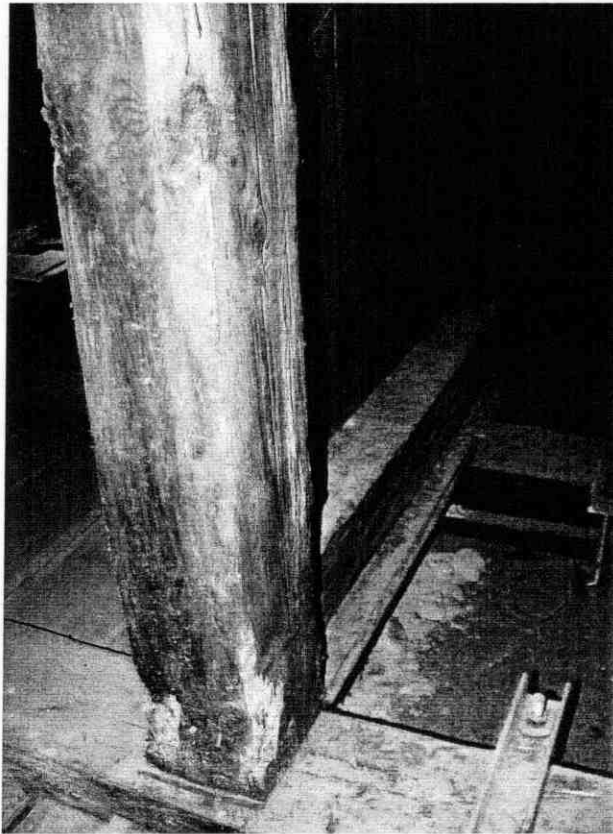
poziom I poddasza - uszkodzona podstawa słupa

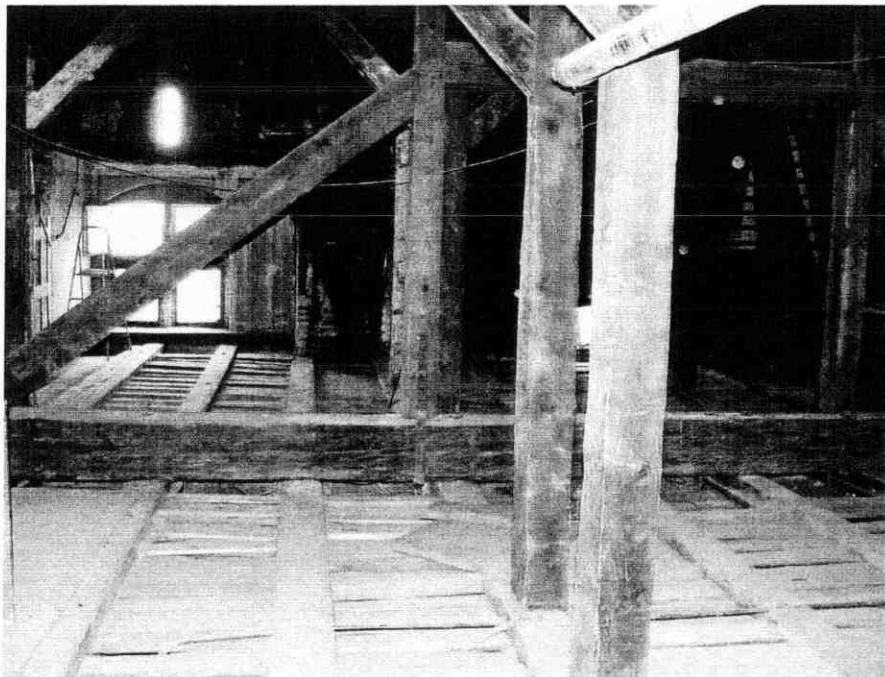
poziom I poddasza - strop nad II piętrem po usunięciu desek podłogowych i zasypek

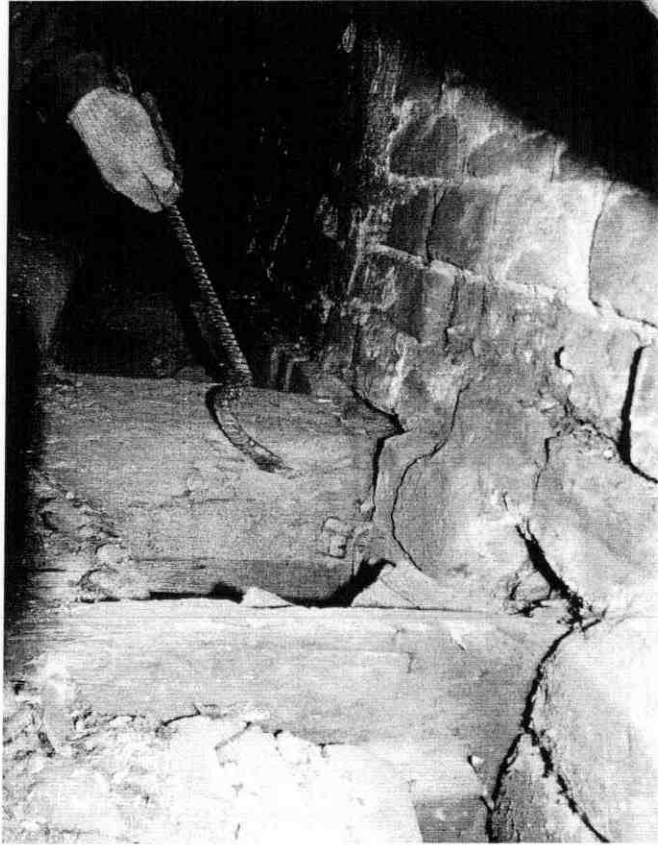
- końcówki niektórych belek na murach obwodowych są zawilgocone, drewno częściowo zmurszałe;
- przy ścianie wieży umieszczono belkę uzupełniającą strop, służącą do umocowania podsufitki, belka ta (o przekroju 16 x 18 cm) jest częściowo zawilgocona i zmurszała z powodu zaciekania wody po ścianie wieży; jej stan spowodował spękanie tynku stropu nad poczekalnią na styku ze ścianą wieży;

zmurszała końcówka belki stropowej nad II piętrem

Ocenić stan wszystkich odstłoniętych belek a zwłaszcza końcówek opartych na murach obwodowych. W razie potrzeby końcówki belek wzmocnić wg rys. nr 7, a zmurszałe części drewna usunąć. Sytuacja taka występuje w kilku odstłoniętych belkach nad poczekalnią. W wypadku znacznych uszkodzeń, mogących spowodować zmniejszenie lub utratę nośności belki, sposób zabezpieczenia ustalić w nadzorze.

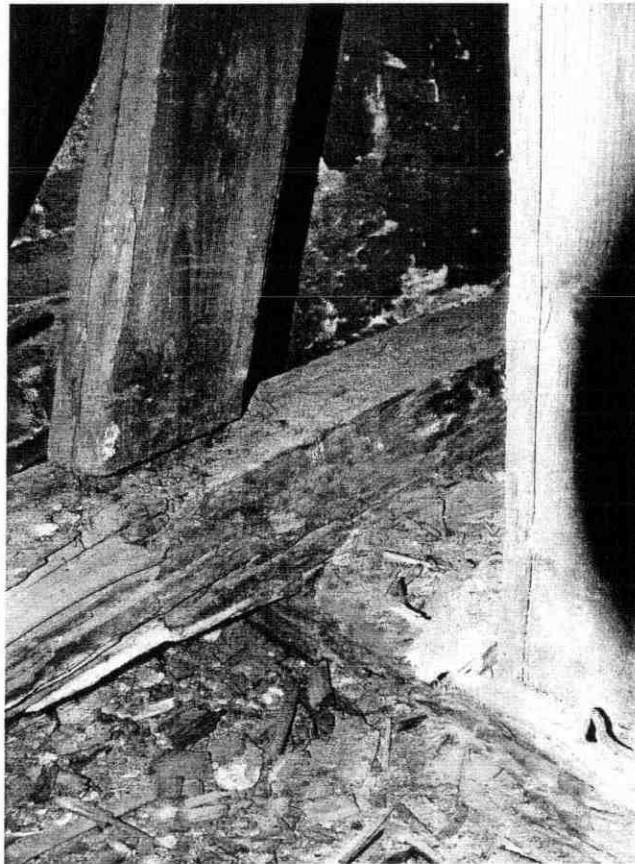
zmurszała końcówka belki stropowej nad II piętrem

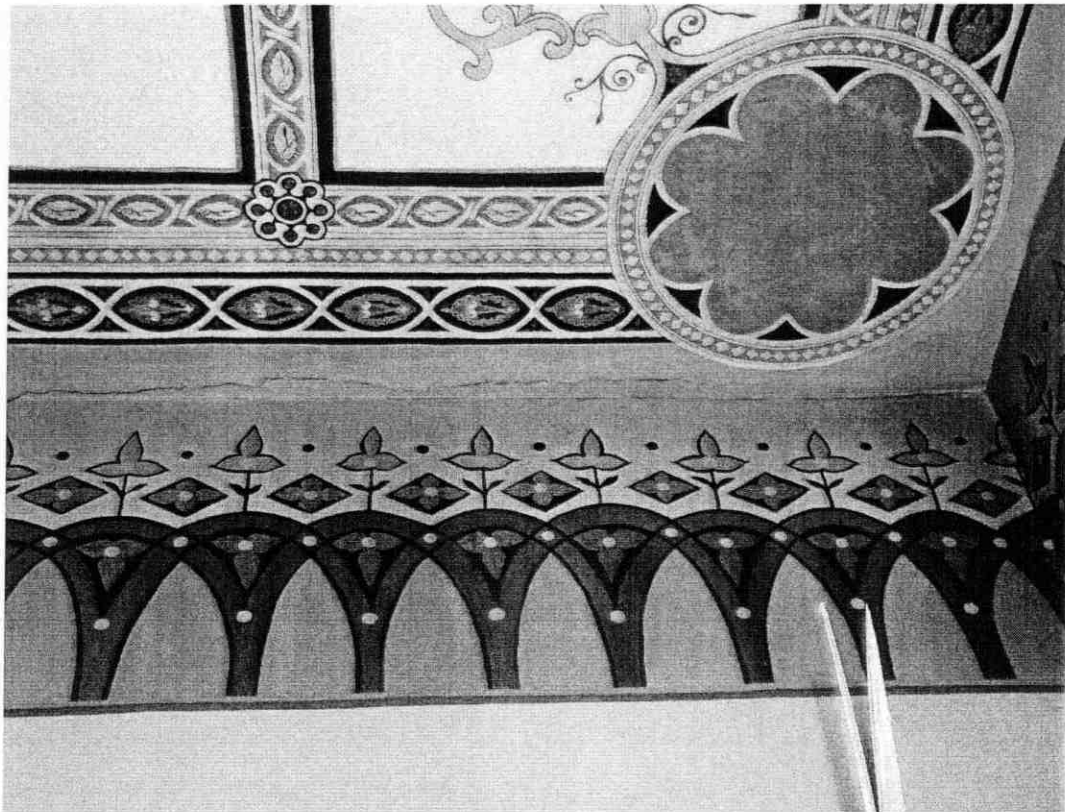
poczekalnia sali ślubów - widoczne spękania na styku sufitu ze ścianą wieży

Naprawę uszkodzonych tynków i uzupełnienie malowideł w poczekalni winien wykonać uprawniony konserwator malarstwa natynkowego wg autorskiego programu.

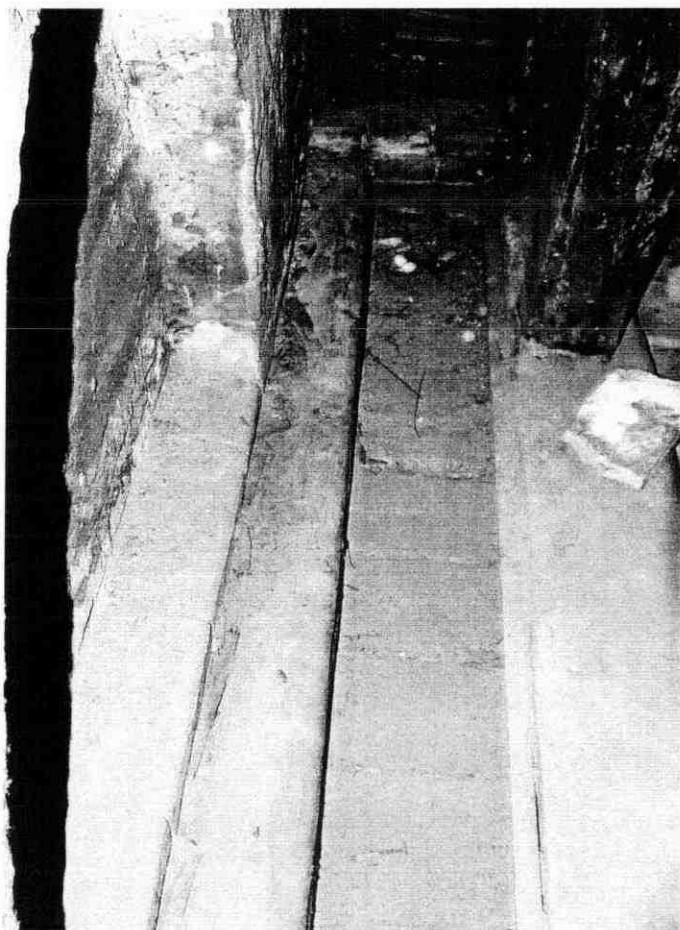
Belka częściowo zawilgocona, we fragmentach drewno zmuśnięte.

belka przy ścianie wieży wymagająca wzmocnienia - widoczne uszkodzenia

Należy delikatnie usunąć zmuśnięte fragmenty belki, aż do "twardego drewna". Belkę starannie zaimpregnować środkiem grzybo- i owadochronnym. Belkę wzmocnić mocując do jej boku deskę wkrętami do drewna, Grubość deski 6 cm, wysokość i długość jak belki stropowej. Przykręcona deska musi opierać się na murach (rys. nr 4). Przed wbudowaniem deskę zaimpregnować.

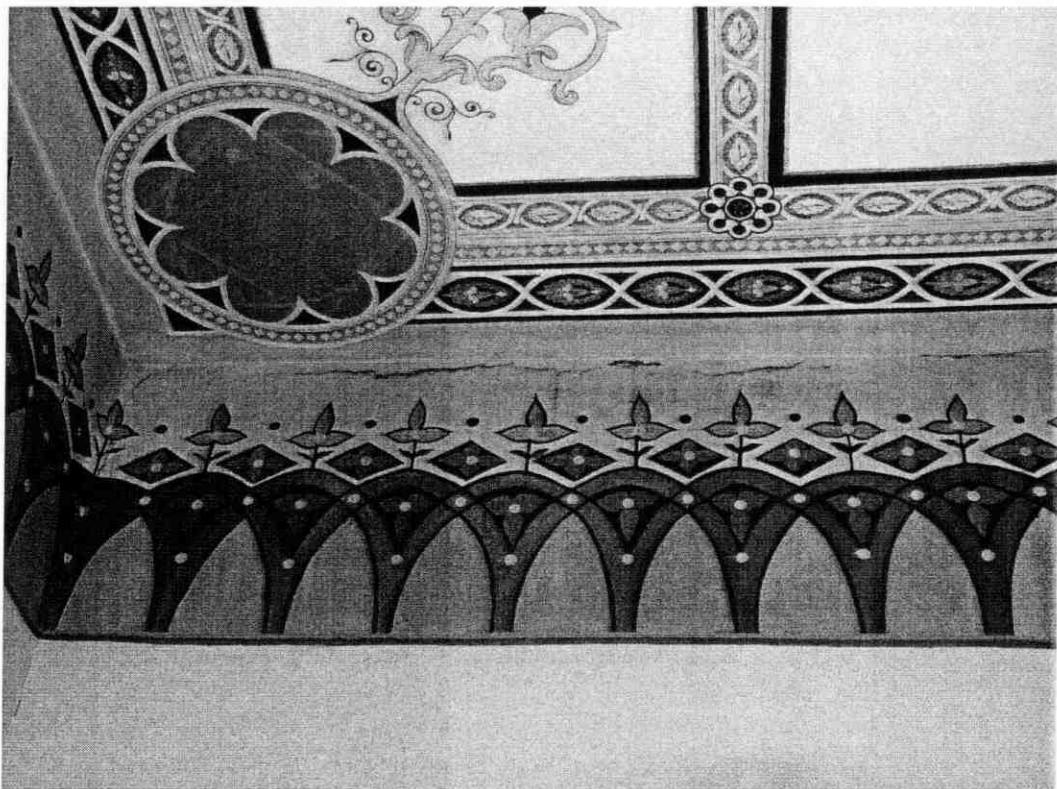
poczekalnia sali ślubów - widoczne spękania na styku sufitu ze ścianą wieży

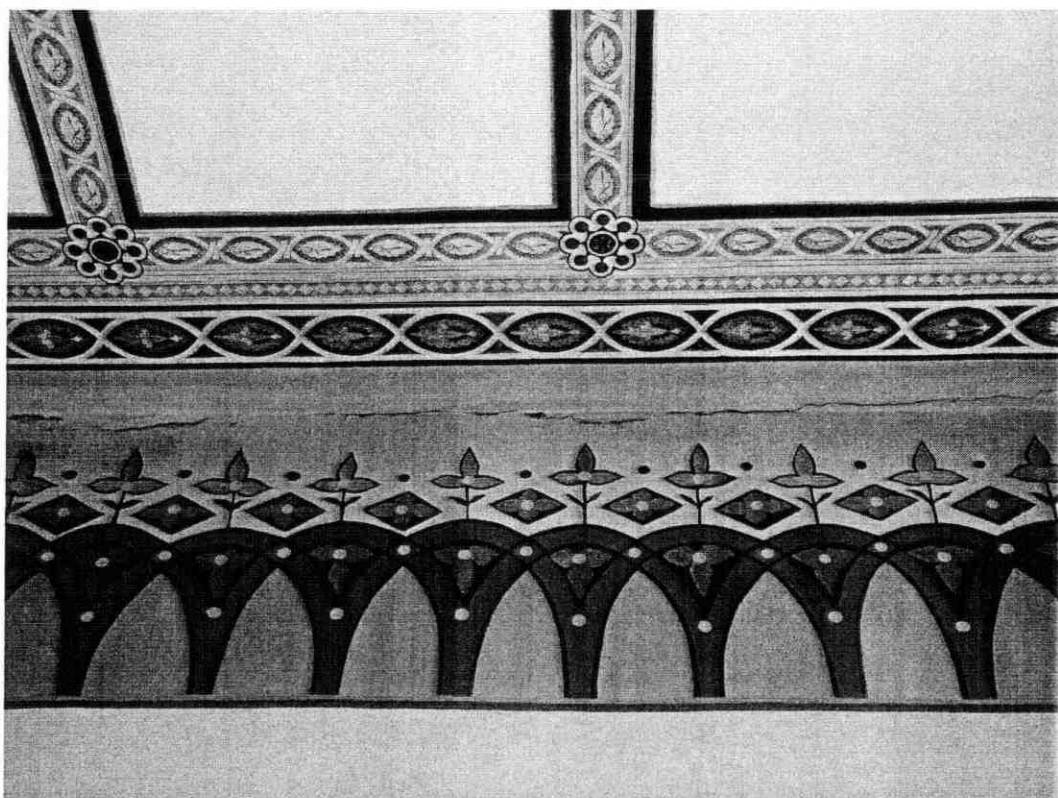
poczekalnia sali ślubów - widoczne spękania na styku sufitu ze ścianą wieży

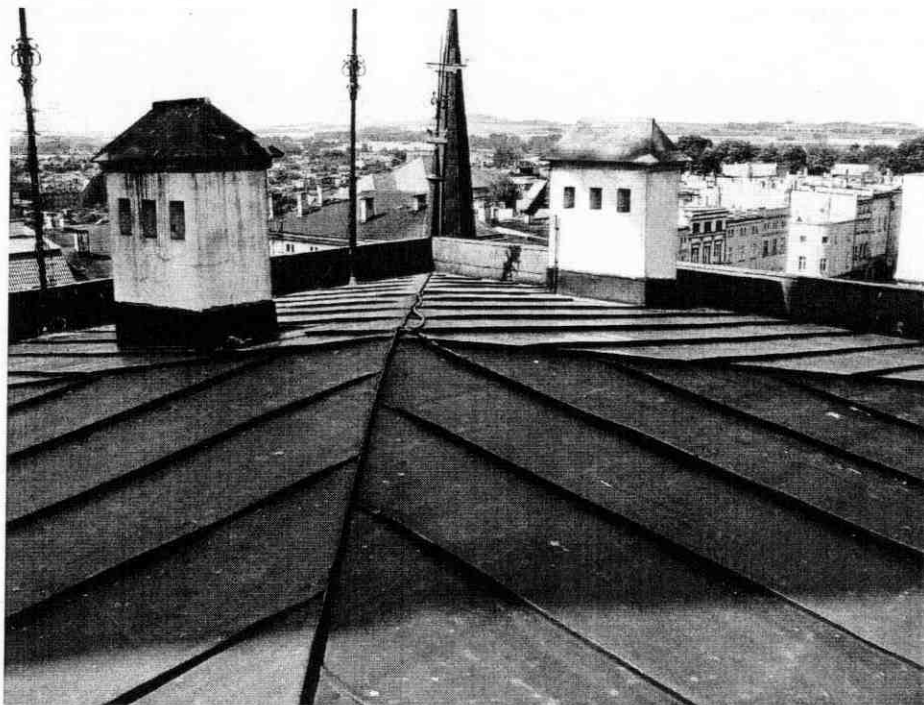
Konieczna jest naprawa i częściowo wymiana pokrycia dachu z blachy miedzianej z arkusza- istniejące jest nieszczelne, na II-gim poziomie poddasza i przy okapach występują wyraźne ślady przeciekania.

górna część mansardy kryta blachą miedzianą

Na górnej części mansardy (o małym kącie nachylenia) wykonać nowe pokrycie dachu i koryto odpływowe z blachy miedzianej z arkusza wg rys. nr 6. Koryto odpływowe powinno być podgrzewane i zabezpieczone siatką przed zaleganiem śniegu. Można użyć istniejącego deskowania po eliminacji desek zawilgoconych, zbutwiałych i "okorków".

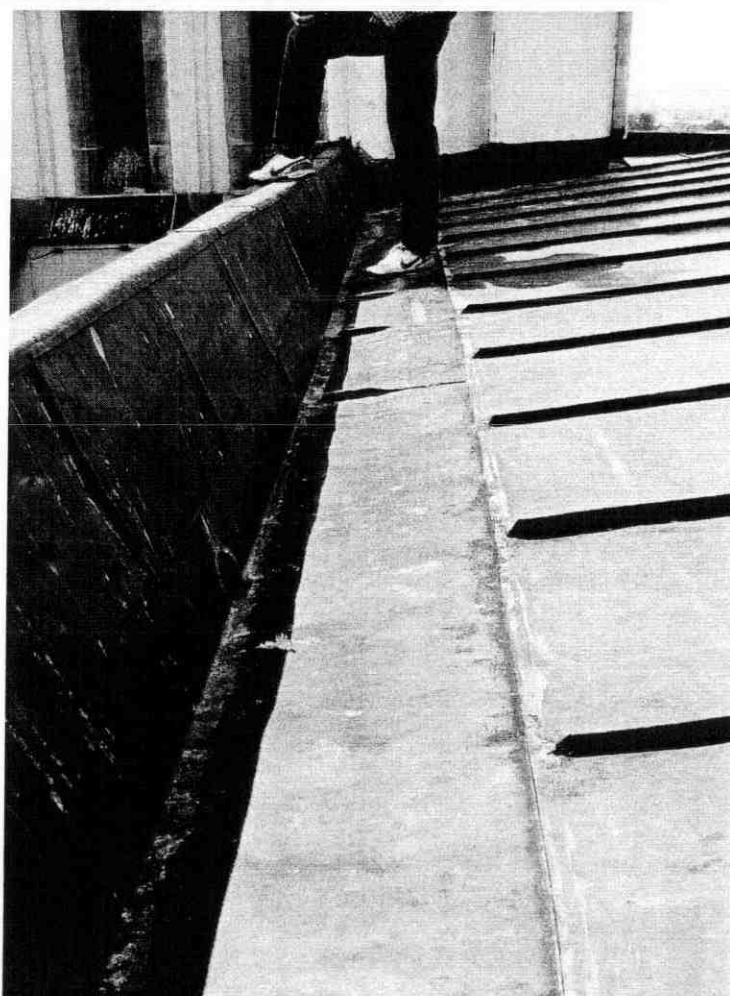
odprowadzenie wód opadowych z górnej części mansardy  
- brak wydzielonego koryta zlewowego
