**PROGRAM BUDOWLANO-KONSERWATORSKI  
ZABEZPIECZENIE ELEMENTÓW KAMIENIARSKICH  
WYSTROJU ELEWACJI**

**OBIEKT:** ratusz miejski  
**ADRES:** Żąbkowice Śl., Rynek 56  
( działka nr 65 )  
**INWESTOR:** Gmina Żąbkowice Śl.  
ul. 1-go Maja 15  
57-200 Żąbkowice Śl.

DATA OPRACOWANIA PROJEKTU: luty 2010 roku

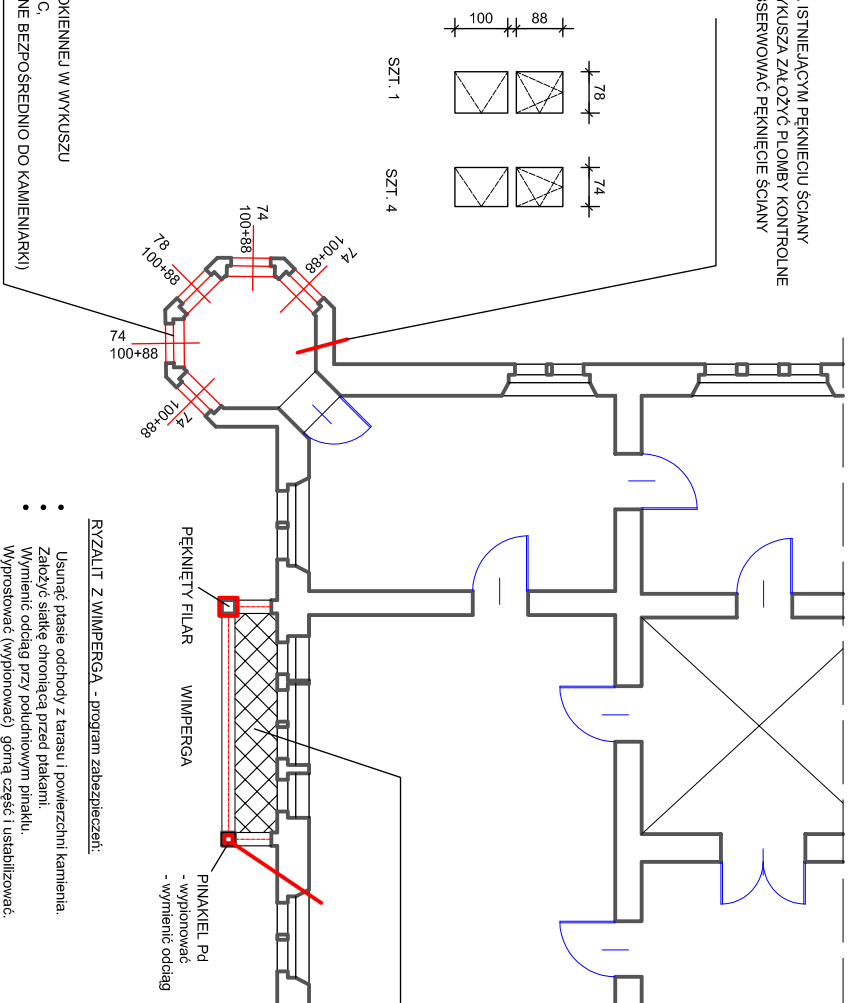
### RYZALIT Z WIMPERGA - program zabezpieczeń:

Ta część elewacji jest bardzo zanieczyszczona przez ptaki. Wimperga wypełniona bardzo delikatnym maswerkiem jest wzmocniona ściągami. W miejscu montowania ściąg w kamieniu widoczne ubytki wtórnie uzupełnione zaprawą cementową. Niewielkie pęknięcia na granicach spoin i kamienia. Dwa pinakle ujmujące szczyt są spięte pod kwiatonem opaskami stalowymi, skręcanymi na śruby. Podobne zabezpieczenia mają pinakle opinające niższe kondygnacje wieży. Pinakiel od strony południowej ma skrzywiony odciąg (prawdopodobnie odkształcenie powstało podczas ustawiania albo demontowania rusztowań lub innej konstrukcji) i w związku z tym odchyloną od pionu górną część. Brak izolacji posadzki niewielkiego tarasu. Od północnej strony dwie obejmy zabezpieczają skośne, dość długie pęknięcie filara wimpergi na II piętrze (fot.21 i 22). Pęknięcie powstało wskutek korozji stalowych trzpieni wewnątrz kamienia, prawdopodobnie przez nieuszczelnne spoiny dostała się do wnętrza kamienia woda, która przyspieszyła zniszczenie.

- Wymienić odciąg przy południowym pinaklu. Wyprostować górną część i ustabilizować.
- Wykonać izolację posadzki tarasu po uprzednim oczyszczeniu i wypełnieniu zaprawą wapienną spoin. W trakcie wykonywania prac szczególną uwagę zwrócić na system odprowadzenia wód opadowych z posadzki; izolacja może być wykonana papą termozgrzewalną.

- Usunąć prasie odchody z tarasu i powierzchni kamienia.
- Założyć siatkę chroniącą przed płatkami.
- Wymienić odciąg przy południowym pinaku.
- Wypionować (wypionować) górną część i uszablizować.
