**PROJEKT BUDOWLANY**  
**REMONTU RATUSZA MIEJSKIEGO**  
**ETAP II**

OBIEKT: ratusz miejski  
ADRES: Ząbkowice Śl., Rynek 56  
(działka nr 65)  
INWESTOR: Gmina Ząbkowice Śl.  
ul. 1-go Maja 15  
57-200 Ząbkowice Śl.

KŁODZKO, LIPIEC 2006 R.

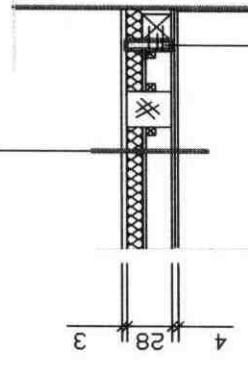
PRZEKRÓJ PRZEZ BELKĘ O BOK WIEŻY

- końcówki niektórych belek na murach obwodowych są zawilgocone, drewno częściowo zmurszałe;
- przy ścianie wieży umieszczono belkę uzupełniającą strop, służącą do umocowania podsufitki, belka ta (o przekroju 16 x 18 cm) jest częściowo zawilgocona i zmurszała z powodu zaciekania wody po ścianie wieży; jej stan spowodował spękanie tynku stropu nad poczekalnią na styku ze ścianą wieży;

belka 16x18 cm  
wzmocnić deską 9x6  
cm i wysokości 28 cm

belka przy ścianie wieży wymagająca wzmocnienia - widoczne uszkodzenia

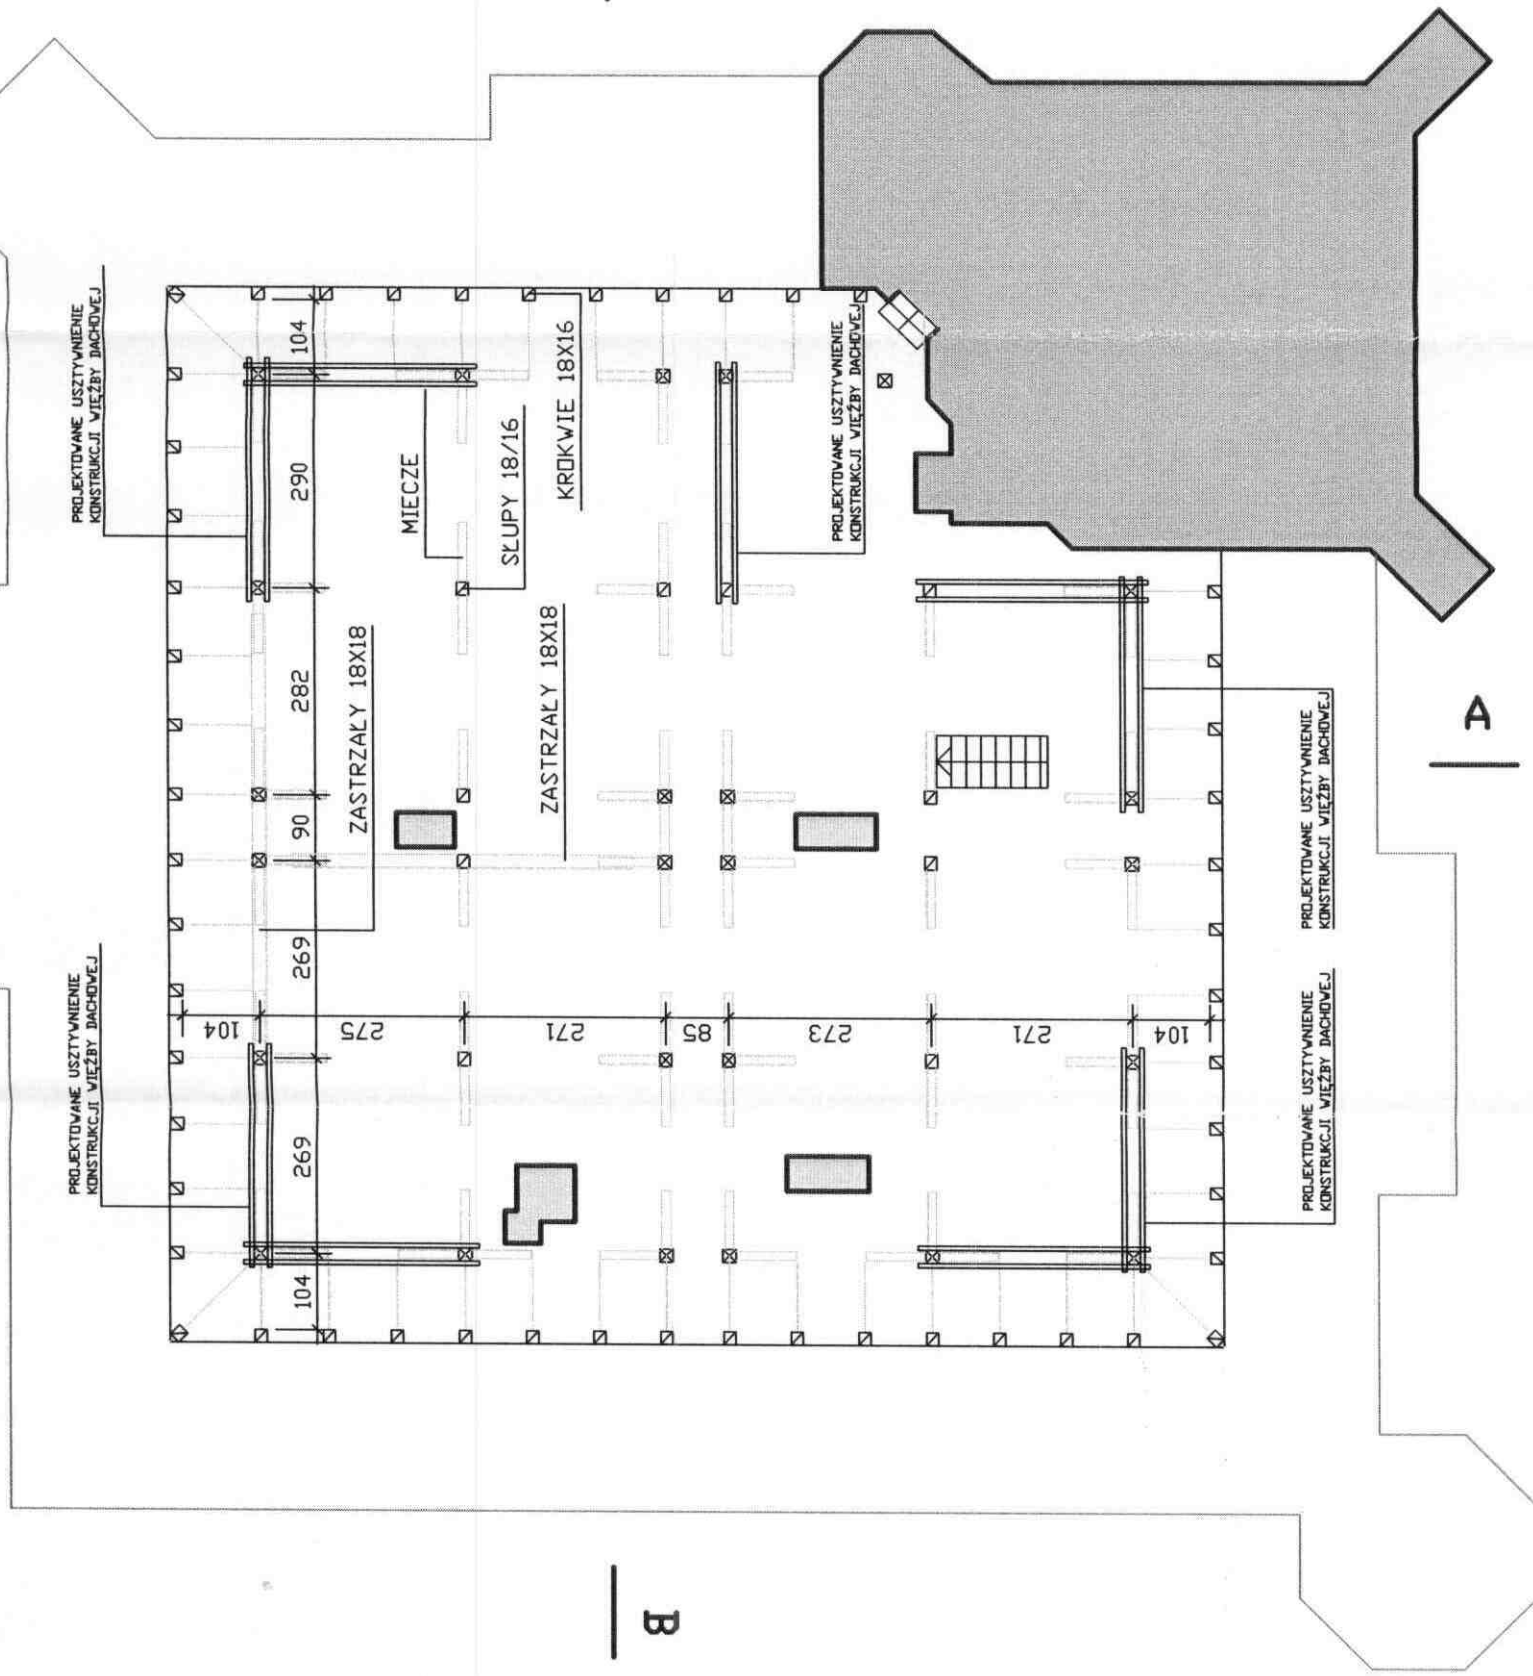
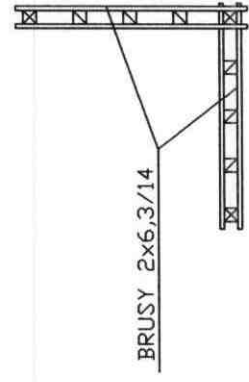
# PODDASZE II

OBSZAR O WYRAŹNYCH  
USZKODZENIACH ELEMENTÓW DREWNIANYCH

Trzy słupy na 1-szym poziomie strychu, zlokalizowane w obszarze o wyraźnych uszkodzeniach elementów drewnianych, wymienić na nowe o identycznych gabarytach.

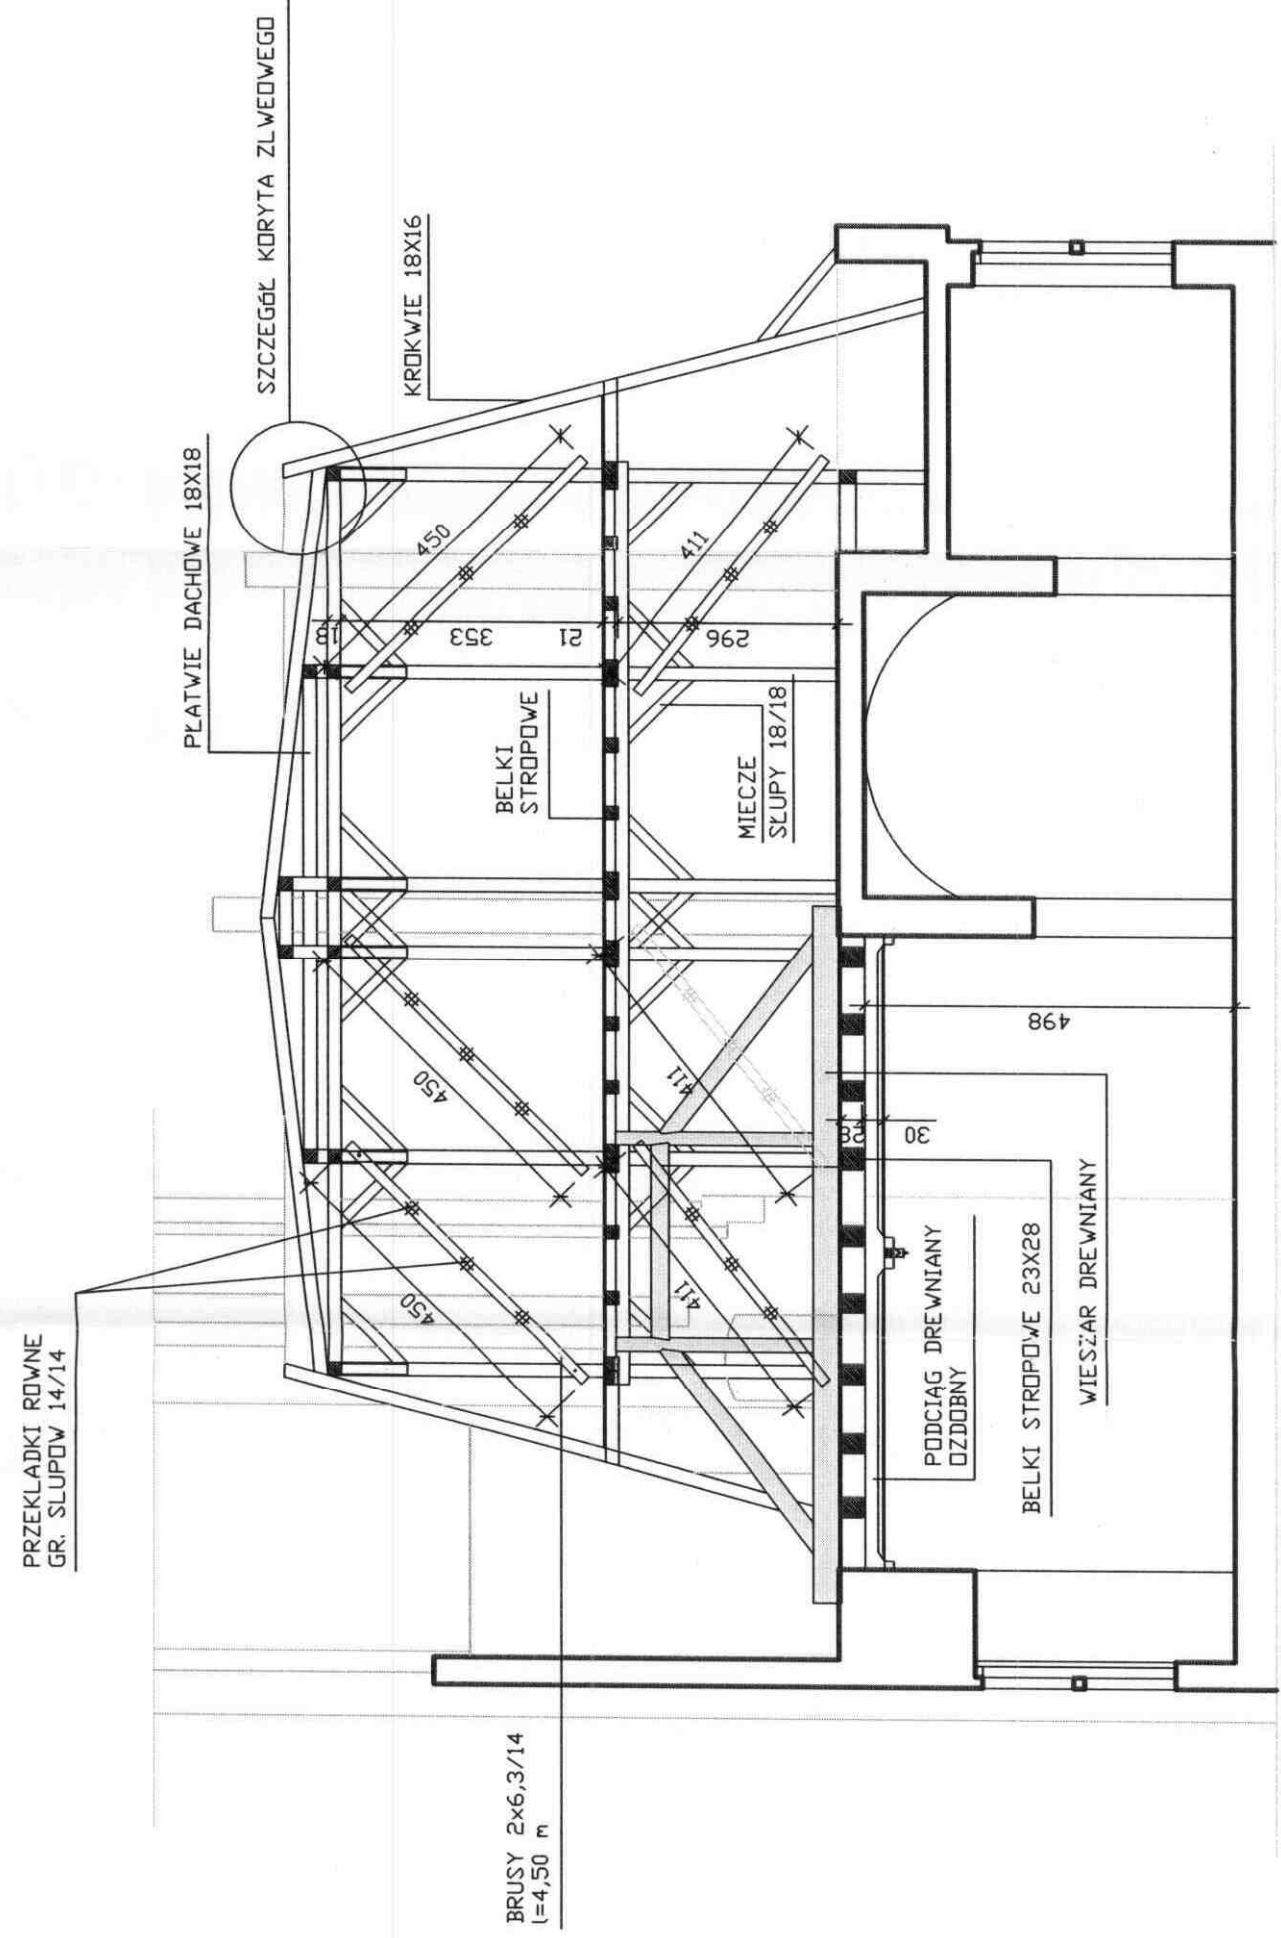
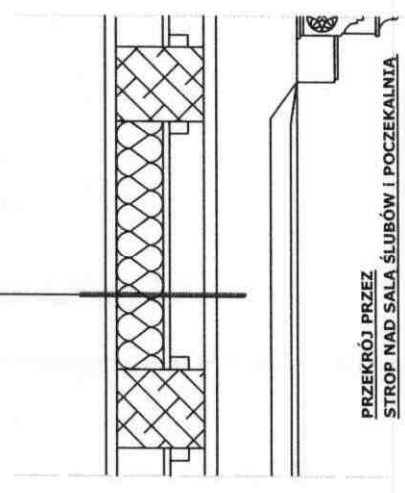
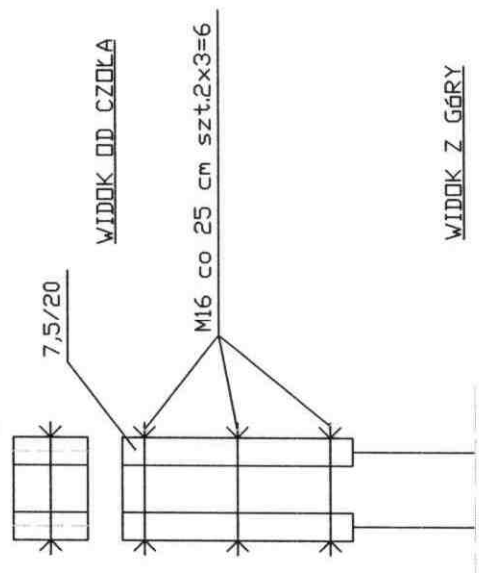
**WZMOCNIENIE KOŃCÓWEK BELEK STROPU**

Belka częściowo zawilgocona, we fragmentach drewno zmuśnięte.

Ocenić stan wszystkich odstłoniętych belek a zwłaszcza końcówek opartych na murach obwodowych. W razie potrzeby końcówki belek wzmocnić wg rys. nr 7, a zmurszałe części drewna usunąć. Sytuacja taka występuje w kilku odstłoniętych belkach nad poczekalnią. W wypadku znacznych uszkodzeń, mogących spowodować zmniejszenie lub utratę nośności belki, sposób zabezpieczenia ustalić w nadzorze.
