PROJEKT BUDOWLANY REMONTU ZABEZPIEZAJĄCEGO KONSTRUKCJĘ ORAZ REMONTU ELEWACJI KRZYWEJ WIEŻY W ZĄBKOWICACH ŚLĄSKICH

OBIEKT : DZWONNICA – KRZYWA WIEŻA Załącznik nr 1 do decyzji
rej. zab. 41/A/00, decyzja z dnia 2.12.2000 Gminy Ząbkowickiego
D.U.C. (z wyjątkową rozszerką)
ADRES : 57-200 ZĄBKOWICE ŚLĄSKIE nr 31/2006 24.02.2006
ul. ŚWIĘTEGO WOJCIECHA 7, działka nr 115
INWESTOR : GMINA ZĄBKOWICE ŚLĄSKIE z up. STAROSTY
Ząbkowice Śląskie, ul. 1-go Maja 15
Jolanta Jacek
Kierownictwo Budowlane
PROJEKTANT: mgr inż. arch. ANNA BARAN
KONSULTACJA: dr Piotr Wanat, dypl. Konserwator dzieł sztuki

LUTY 2006

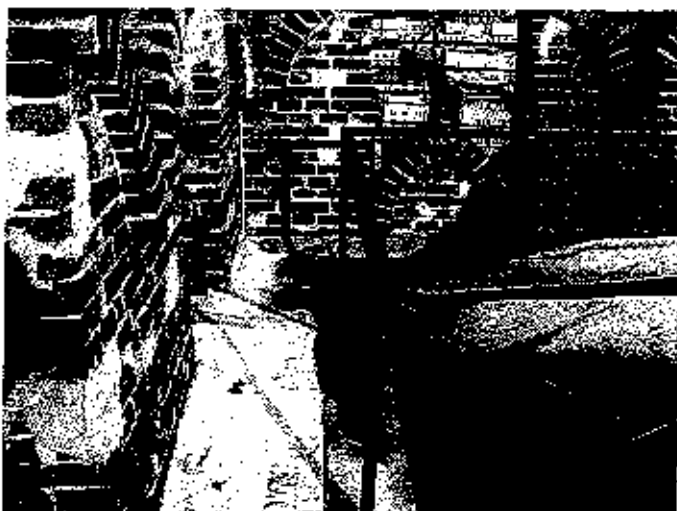
Fot. 1

**Widok barieryki
pomostu widokowego
i sposób jego umocowania.**

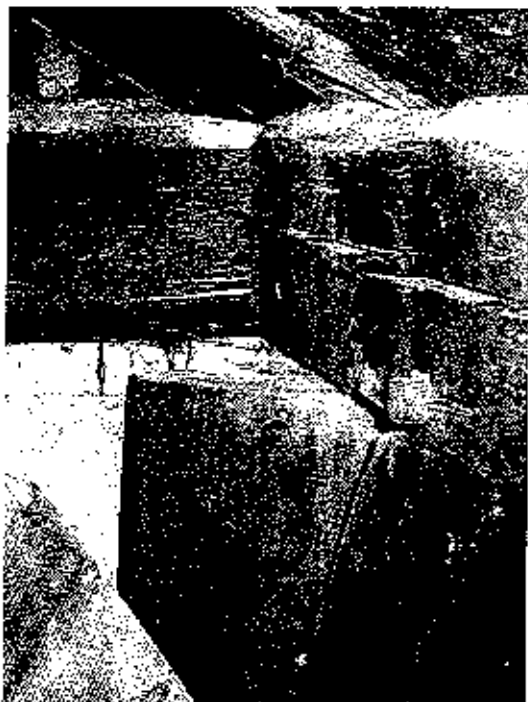
Fot. 4

**Brak oparcia murłat
na słupach narożnych więźby.**

W związku z występującym w kilku miejscach zniszczeniem drewnianych elementów więźby (powierzchniowa i wgłębna korozja drewna) konieczna jest sukcesywna wymiana poszczególnych elementów więźby lub naprawa ich uszkodzonych części (wymiana końcówek, nadbitki itp.). W trakcie prac wykonać dokładne oględziny elementów więźby dla sprawdzenia ich rzeczywistego stanu zachowania.
